Pré-inventaire des bâtiments agricoles de la MRC de Charlevoix-Est

Rapport final

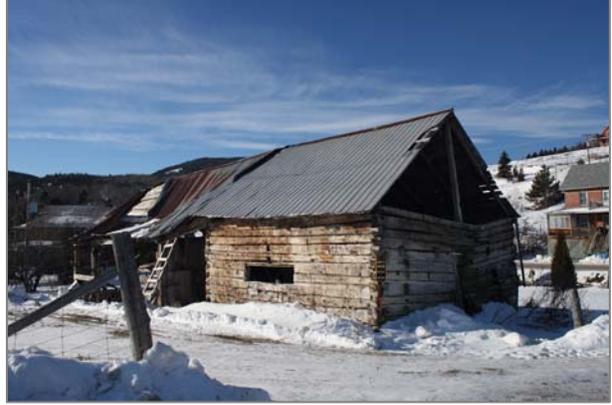
12. Grange-étable qui s'écroule à Port au-Persil.

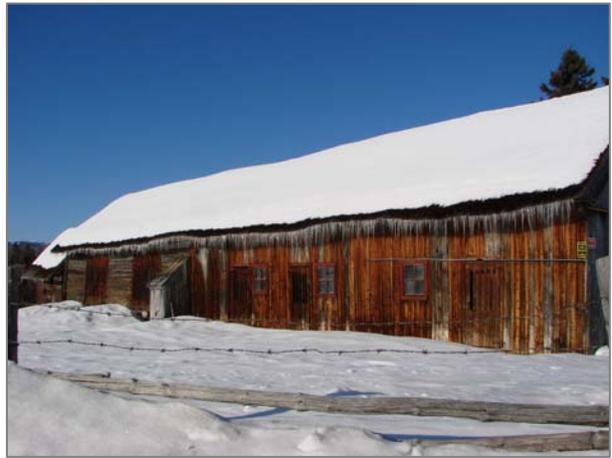
13. Grange-étable ayant conserve ses caractéristiques d'origine.

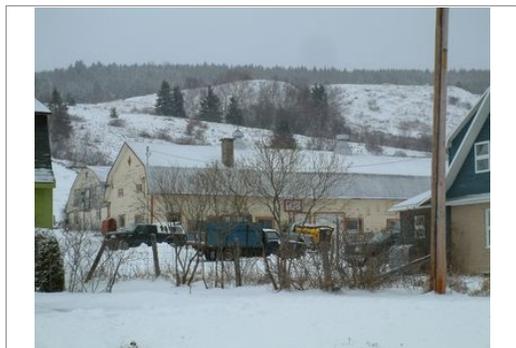
Municipalité (secteur) **GPS**
La Malbaie (Cap-à-L'Aigle) + 47 40 344 - 70 05 152
Adresse
Malcolm-Fraser (boulevard), 0795
Commentaires
Ensemble de plusieurs bâtiments dont une grange-étable à toit brisé en tôle et bois, environnement laissant à désirer

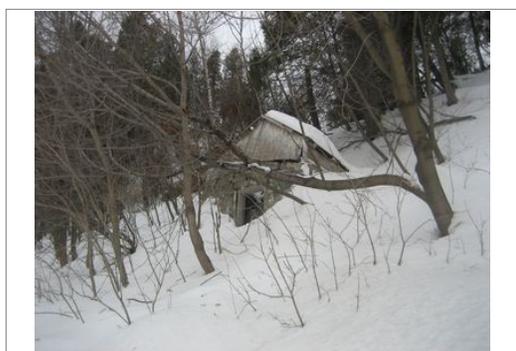
Municipalité (secteur) La Malbaie (Rivière-Malbaie) **GPS** + -
Adresse
De Comporté (boulevard), 1185
Commentaires
Caveau à légumes en pierre, mauvais état.
Apparaît dans l'ouvrage *Charlevoix : architecture rurale traditionnelle*

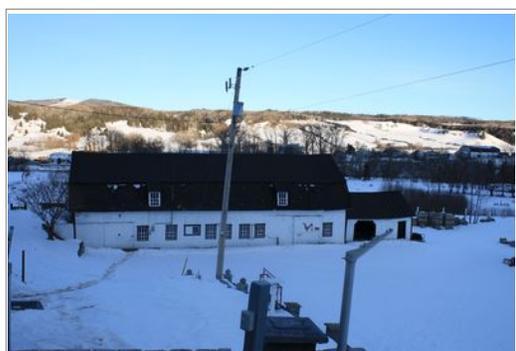
Municipalité (secteur) La Malbaie (Rivière-Malbaie) **GPS** + 47 40 150 - 70 09 770
Adresse
De Comporté (boulevard), 1560
Commentaires
Grange-étable, toit brisé, planches de bois verticales, bien conservée

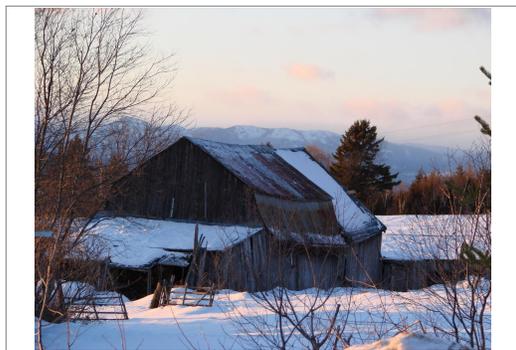
Municipalité (secteur) GPS
La Malbaie (Sainte-Agnès) + -
Adresse
Saint-Jean-Baptiste (rang), 127
Commentaires
Grange-étable, toit brisé, planches de bois verticales, plusieurs appentis, mauvais état

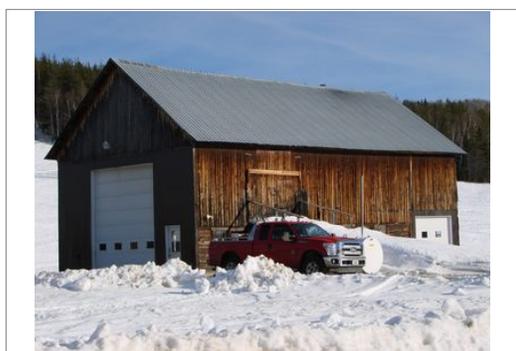
Municipalité (secteur) **GPS**
Notre-Dame-des-Monts + 47 41 1140 - 70 24 2580
Adresse
Sainte-Christine (rang), 62
Commentaires
Grange-étable toit 2 versants, 2 étages, planches de bois verticales, transformée en garage
