Pré-inventaire des bâtiments agricoles de la MRC de Charlevoix-Est

Rapport final

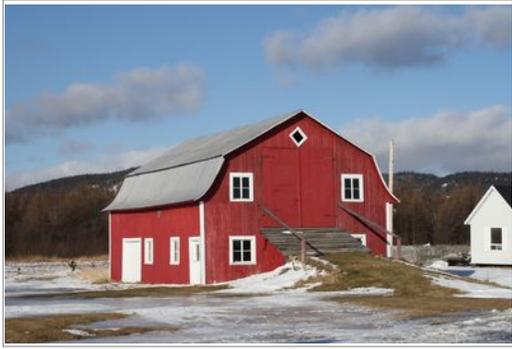
Municipalité (secteur) **GPS**
Baie-Sainte-Catherine + 48 05 396 - 69 43 506
Adresse
138 (route), 440
Commentaires
Grange-étable toit brisé à base recourbée, planches de bois verticales, garnaud à l'extrémité
Particularité : implantation perpendiculaire à la route

Fonction	grange-étable	Typologie	à toit brisé
No photos	0234, 0235	Évaluation sommaire	supérieure

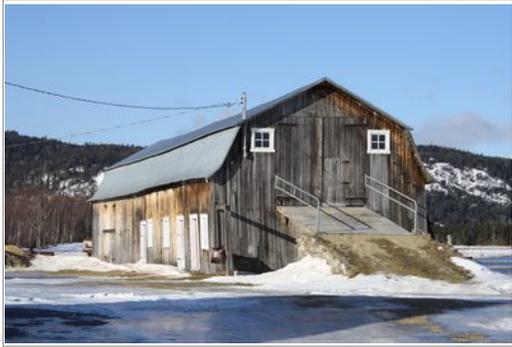
Municipalité (secteur) **GPS**
Baie-Sainte-Catherine + 48 05 156 - 69 43 615
Adresse
138 (route), 510
Commentaires
Grange-étable toit brisé à base recourbée, ensemble de 5 bâtiments. Grange-étable, garnaud à l'extrémité. Particularité : implantation perpendiculaire à la route.
+4 hangars, toit à deux versants, planches de bois verticales, dont un avec cheminée.

Fonction	grange-étable	Typologie	à toit brisé
No photos	0235 à 0240	Évaluation sommaire	supérieure

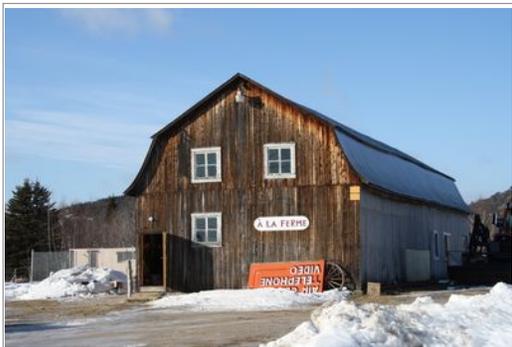
Municipalité (secteur) **GPS**
Baie-Sainte-Catherine + 48 05 053 - 69 43 715
Adresse
138 (route), 538
Commentaires
Grange-étable à toit brisé, planches de bois verticales
Particularité : implantation perpendiculaire à la route.

Fonction	grange-étable	Typologie	à toit brisé
No photos	0241 à 0243	Évaluation sommaire	bonne

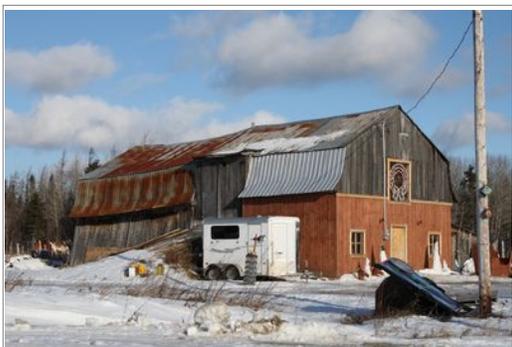
Municipalité (secteur) **GPS**
Baie-Sainte-Catherine + 48 04 826 - 69 44 233
Adresse
138 (route), 592
Commentaires
Grange-étable, toit brisé, planches de bois verticales, garnaud sur le long côté
Commence à s'effondrer
Particularité : implantation perpendiculaire à la route

Fonction	grange-étable	Typologie	à toit brisé
No photos	0244	Évaluation sommaire	moyenne

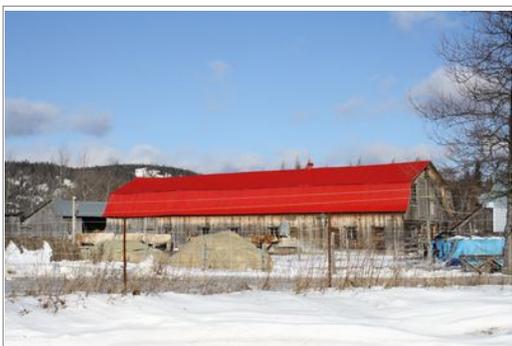
Municipalité (secteur) **GPS**
Baie-Sainte-Catherine + 48 04 778 - 69 44 455
Adresse
138 (route), 618
Commentaires
Grange-étable, toit brisé, planches de bois verticales
+ hangars à foin
Particularité : implantation perpendiculaire à la route

Fonction	grange-étable	Typologie	à toit brisé
No photos	0245 à 0247	Évaluation sommaire	bonne

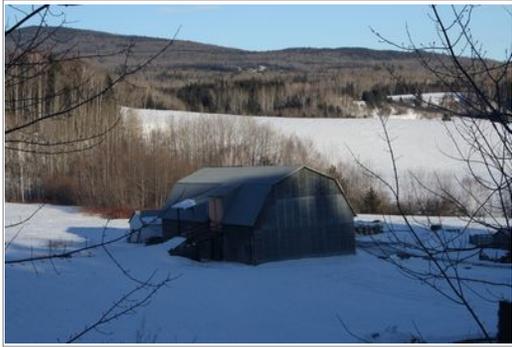
Municipalité (secteur) **GPS**
Clermont + 47 42 347 - 70 13 224
Adresse
Lacs (chemin des), 093
Commentaires
Grange-étable à toit brisé, entièrement en tôle

Fonction grange-étable Typologie à toit brisé
No photos 0097, 0098, 0103, 0104 Évaluation sommaire moyenne

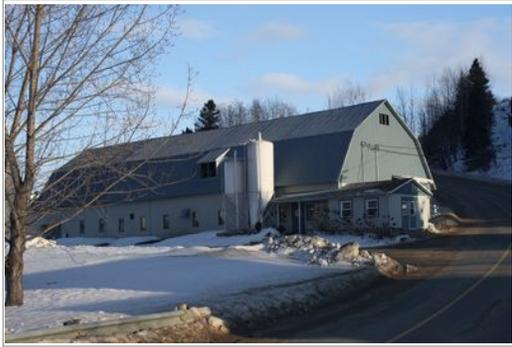
Municipalité (secteur) **GPS**
Clermont + 47 42 623 - 70 13 603
Adresse
Lacs (chemin des), 108
Commentaires
Grange-étable à toit brisé, entièrement en tôle

Fonction grange-étable Typologie à toit brisé
No photos 0100 Évaluation sommaire moyenne

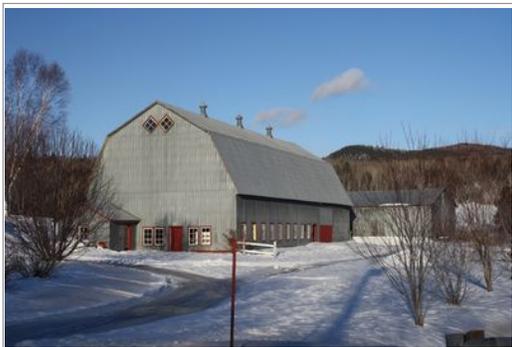
Municipalité (secteur) **GPS**
Clermont + 47 42 623 - 70 13 603
Adresse
Lacs (chemin des), 109-111
Commentaires
Grange-étable à toit brisé en tôle, 3 lanterneaux, entièrement en tôle

Fonction grange-étable Typologie à toit brisé
No photos 0099, 0101 Évaluation sommaire bonne

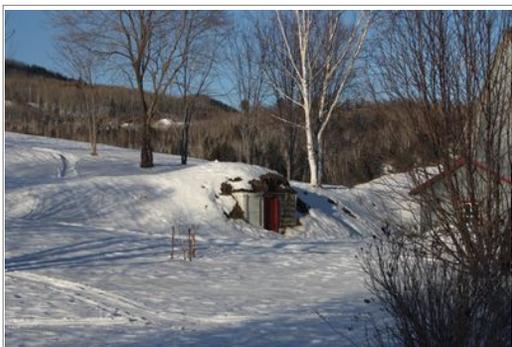
Municipalité (secteur) **GPS**
Clermont + 47 42 623 - 70 13 603
Adresse
Lacs (chemin des), 109-111
Commentaires
Caveau à légumes, rare mais pas particulièrement intéressant

Fonction caveau Typologie autre
No photos 0102 Évaluation sommaire bonne

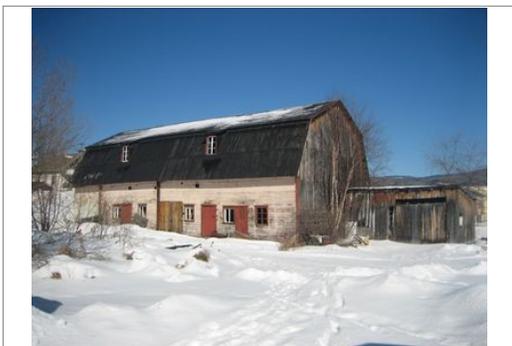
Municipalité (secteur) **GPS**
Clermont + -
Adresse
Lapointe (rue), ? (près de l'intersection de Saint-Philippe)
Commentaires
Grange-étable à toit brisé, planches de bois horizontales et verticales, implantation en milieu urbain, état physique moyen

Fonction grange-étable Typologie à toit brisé
No photos 5224 à 5227 Évaluation sommaire bonne

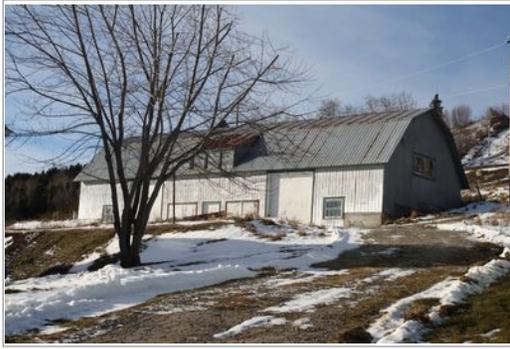
Municipalité (secteur) **GPS**
La Malbaie (Cap-à-L'Aigle) + 47 40 683 - 70 04 510
Adresse
Fleury (rue), 51
Commentaires
Grange-étable, toit bris, lucarne en appentis, entièrement en tôle

Fonction	grange-étable	Typologie	à toit brisé
No photos	0304	Évaluation sommaire	moyenne

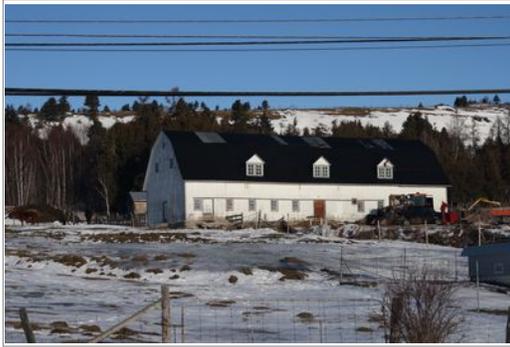
Municipalité (secteur) **GPS**
La Malbaie (Cap-à-L'Aigle) + 47 40 263 - 70 05 442
Adresse
Malcolm-Fraser (boulevard), 0665
Commentaires
Grange-étable à toit brisé, planches de bois verticales, 3 grandes lucarnes

Fonction	grange-étable	Typologie	à toit brisé
No photos	0378, 0122	Évaluation sommaire	bonne

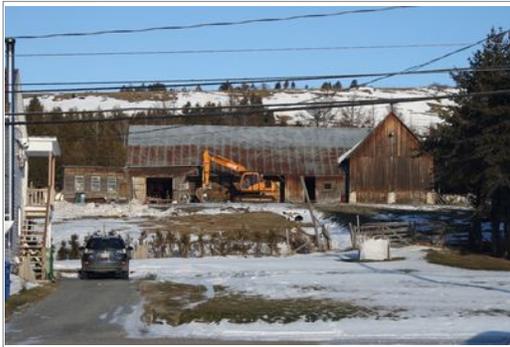
Municipalité (secteur) **GPS**
La Malbaie (Cap-à-L'Aigle) + 47 40 281 - 70 05 356
Adresse
Malcolm-Fraser (boulevard), 0675 et 0695 (derrière les)
Commentaires
Grange-étable, toit à deux versants, plan en L, planches de bois verticales, fondations en pierre

Fonction	grange-étable	Typologie	à toit à deux versants
No photos	0123, 0377	Évaluation sommaire	bonne

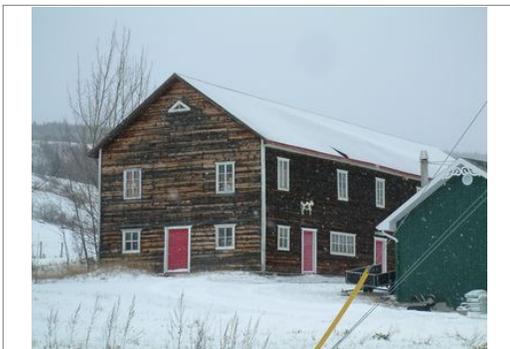
Municipalité (secteur) **GPS**
La Malbaie (Cap-à-L'Aigle) + 47 40 313 - 70 05 238
Adresse
Malcolm-Fraser (boulevard), 0765
Commentaires
Grange étable à toit à 2 versants, deux étages, planches de bois horizontales noircies, fenêtres à grands carreaux, planches cornières et chambranles, bien entretenue

Fonction	grange-étable	Typologie	à toit à deux versants
No photos	0370 à 0372	Évaluation sommaire	supérieure

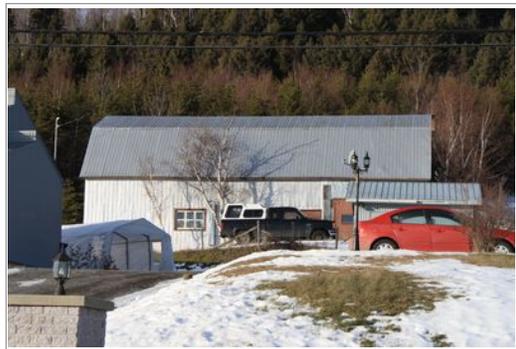
Municipalité (secteur) **GPS**
La Malbaie (Cap-à-L'Aigle) + 47 40 344 - 70 05 152
Adresse
Malcolm-Fraser (boulevard), 0795
Commentaires
Ensemble de plusieurs bâtiments dont une grange-étable à toit brisé en tôle et bois, environnement laissant à désirer

Fonction grange-étable Typologie à toit brisé
No photos 0374 à 0376 Évaluation sommaire moyenne

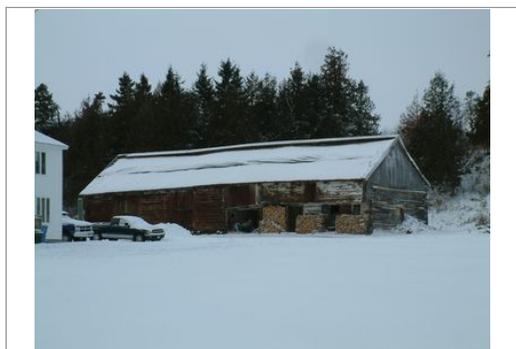
Municipalité (secteur) **GPS**
La Malbaie (Cap-à-L'Aigle) + 47 40 634 - 70 04 118
Adresse
Malcolm-Fraser (boulevard), 1205
Commentaires
Grange-étable, toit brisé, en tôle + planches de bois verticales (sur le bout)

Fonction grange-étable Typologie à toit brisé
No photos 0301 à 0303 Évaluation sommaire moyenne

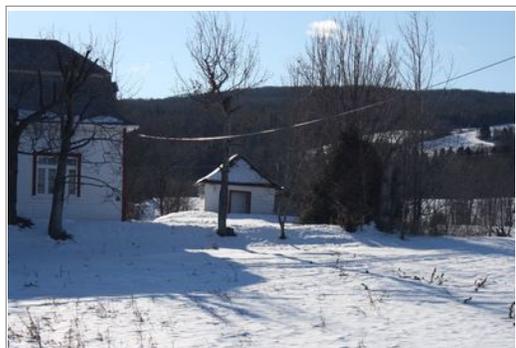
Municipalité (secteur) **GPS**
La Malbaie (La Malbaie) + 47 38 705 - 70 09 676
Adresse
Gauthier (rue), 50
Commentaires
Grange étable à toit à deux versants, entièrement en tôle, vue exceptionnelle à partir de ce site

Fonction grange-étable Typologie à toit à deux versants
No photos 0071 à 0073, 7556, 7557, 9589, 9590 Évaluation sommaire moyenne

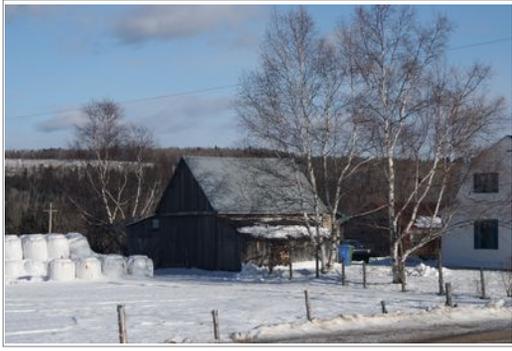
Municipalité (secteur) **GPS**
La Malbaie (La Malbaie) + 47 38 881 - 70 10 642
Adresse
Mailloux (chemin), ?
Commentaires
Laiterie? à toit à pavillon, accompagne des granges entièrement en tôle de peu d'intérêt

Fonction laiterie Typologie à toit à deux versants
No photos 0065, 0066 Évaluation sommaire bonne

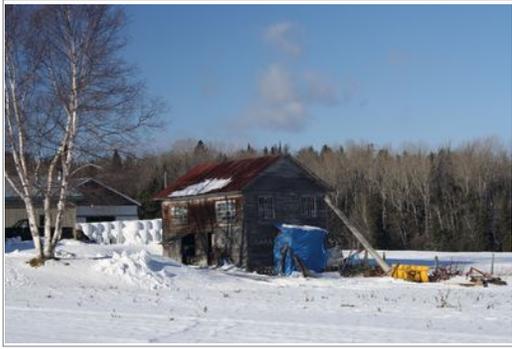
Municipalité (secteur) **GPS**
La Malbaie (La Malbaie) + 47 38 882 - 70 10 883
Adresse
Mailloux (chemin), 154-156
Commentaires
hangar, toit 2 versants, planches de bois verticales

Fonction hangar Typologie à toit à deux versants
No photos 0059 à 0061 Évaluation sommaire moyenne

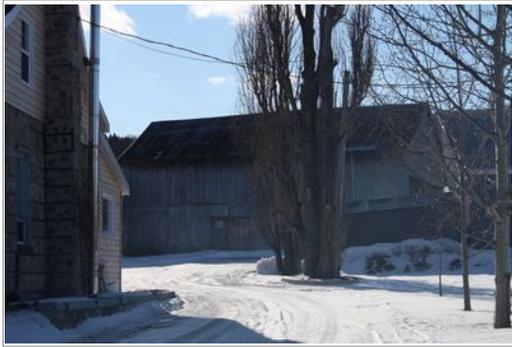
Municipalité (secteur) **GPS**
La Malbaie (La Malbaie) + 47 38 872 - 70 10 946
Adresse
Mailloux (chemin), 166
Commentaires
2 granges en tôle et un hangar en bois éloignés de la maison

Fonction grange-étable et hangar Typologie à toit à deux versants
No photos 0056 à 0058 Évaluation sommaire moyenne

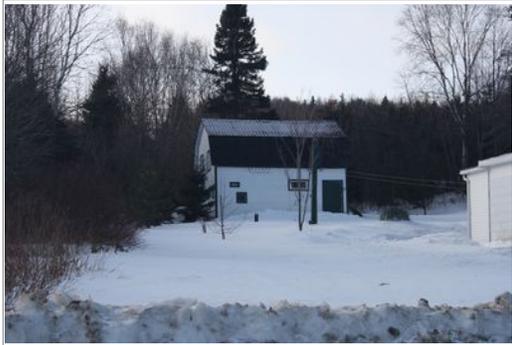
Municipalité (secteur) **GPS**
La Malbaie (La Malbaie) + 47 38 858 - 70 10 319
Adresse
Mailloux (chemin), 185
Commentaires
Grange-étable à toit à deux versant, deux étages, toit à deux versants, en planches verticales

Fonction grange-étable Typologie à toit à deux versants
No photos 0067, 0068 Évaluation sommaire moyenne

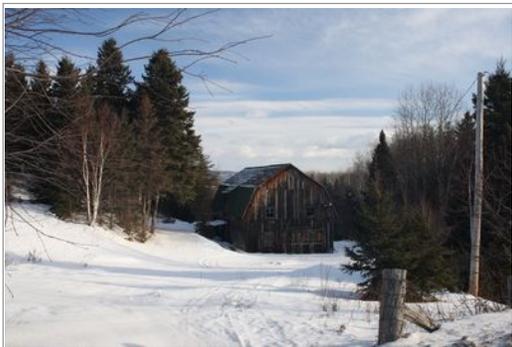
Municipalité (secteur) **GPS**
La Malbaie (La Malbaie) + 47 38 876 - 70 12 452
Adresse
Saint-Charles (rang), 225
Commentaires
Hangar ? à toit brisé, planches de bois horizontales

Fonction hangar Typologie à toit brisé
No photos 0026 Évaluation sommaire bonne

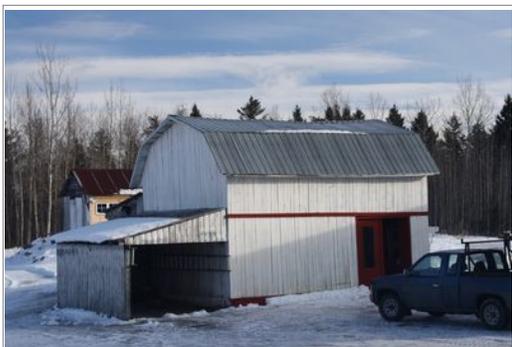
Municipalité (secteur) **GPS**
La Malbaie (La Malbaie) + 47 38 927 - 70 12 648
Adresse
Saint-Charles (rang), 265 (en face du)
Commentaires
Grange-étable, planches de bois verticales, garnaud, bel emplacement près d'une rivière, intérêt paysager

Fonction grange-étable Typologie à toit brisé
No photos 0027 à 0029 Évaluation sommaire bonne

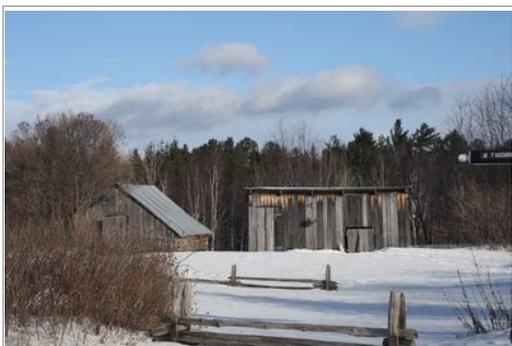
Municipalité (secteur) **GPS**
La Malbaie (La Malbaie) + 47 38 948 - 70 12 696
Adresse
Saint-Charles (rang), 330
Commentaires
Hangar, toit brisé, planches de bois verticales

Fonction hangar Typologie à toit brisé
No photos 0030, 0031 Évaluation sommaire moyenne

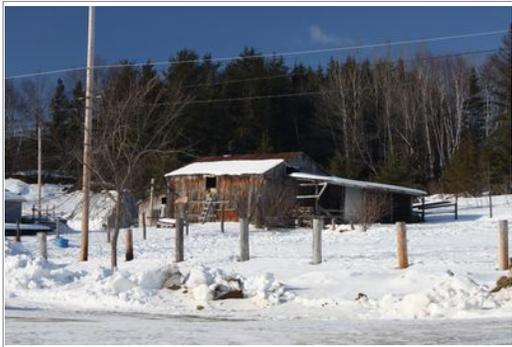
Municipalité (secteur) **GPS**
La Malbaie (La Malbaie) + 47 39 183 - 70 13 164
Adresse
Saint-Charles (rang), 460 (en face du)
Commentaires
Grange-étable et hangar en tôle, trois lanterneaux

Fonction grange-étable Typologie à toit à deux versants
No photos 0032 Évaluation sommaire moyenne

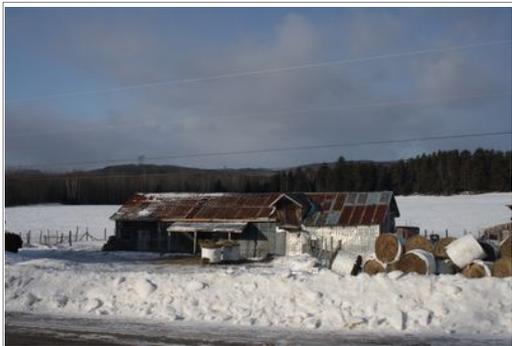
Municipalité (secteur) **GPS**
La Malbaie (La Malbaie) + 47 39 322 - 70 13 198
Adresse
Saint-Charles (rang), 465
Commentaires
Hangar en planches de bois verticales avec annexes (abri à bois)

Fonction hangar Typologie à toit à deux versants
No photos 0037 Évaluation sommaire moyenne

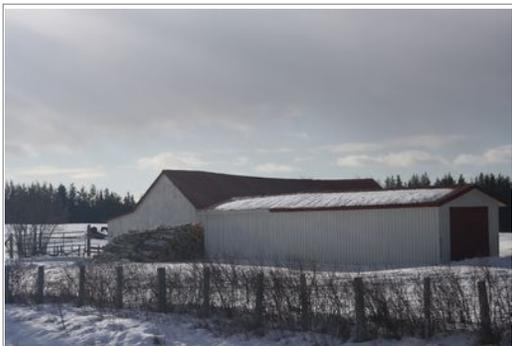
Municipalité (secteur) **GPS**
La Malbaie (La Malbaie) + 47 37 562 - 70 13 051
Adresse
Sainte-Madeleine (rang), 170
Commentaires
Grange et hangar entièrement en tôle

Fonction grange et hangar Typologie à toit à deux versants
No photos 0022, 0023, 0025 Évaluation sommaire moyenne

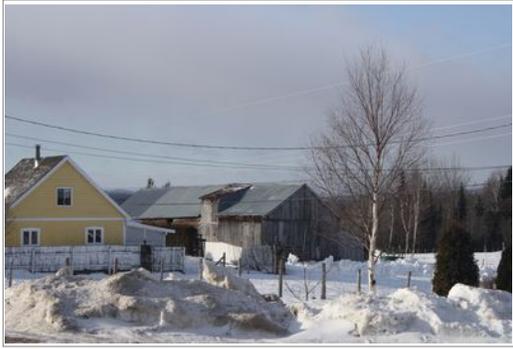
Municipalité (secteur) **GPS**
La Malbaie (La Malbaie) + 47 37 464 - 70 13 186
Adresse
Sainte-Madeleine (rang), 185
Commentaires
Grange-étable basse, toit à deux versants, en planches de bois horizontales

Fonction grange-étable Typologie à toit à deux versants
No photos 0018 à 0020 Évaluation sommaire moyenne

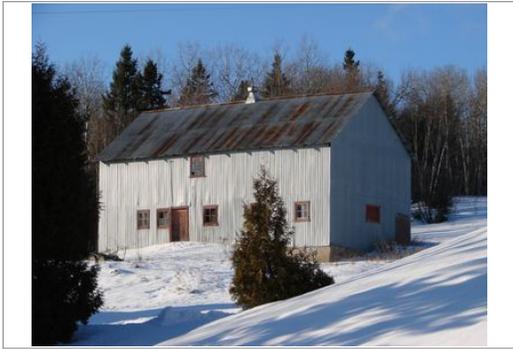
Municipalité (secteur) GPS
La Malbaie (La Malbaie) + 47 37 493 - 70 13 135
Adresse
Sainte-Madeleine (rang), 190
Commentaires
Grange-étable en plusieurs parties, pièce sur pièce et planches de bois verticales

Fonction grange-étable **Typologie** à toit à deux versants
No photos 0021, 0024 **Évaluation sommaire** bonne

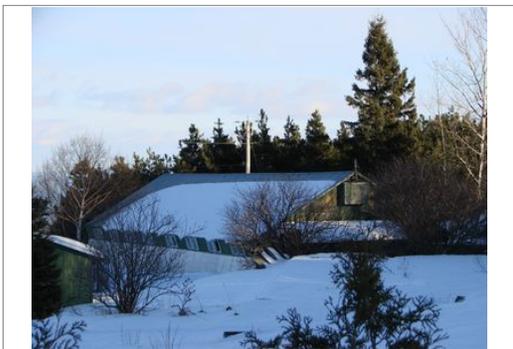
Municipalité (secteur) GPS
La Malbaie (Pointe-au-Pic) + 47 36 3959 - 70 10 4800
Adresse
Bellevue (côte), 1700
Commentaires
Grange étable 2 étages, toit 2 versants, fondation pierre, revêtue de tôle
Valeur de paysage

Fonction grange-étable **Typologie** à toit à deux versants
No photos 9939 à 9941 **Évaluation sommaire** moyenne

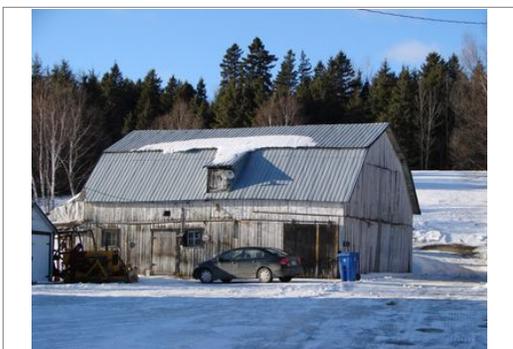
Municipalité (secteur) GPS
La Malbaie (Pointe-au-Pic) + 47 36 3480 - 70 11 0000
Adresse
Bellevue (côte), 1700 (près de)
Commentaires
Grange-étable avec une volumétrie moderne

Fonction grange-étable **Typologie** à toit à deux versants
No photos 9942 à 9944 **Évaluation sommaire** faible

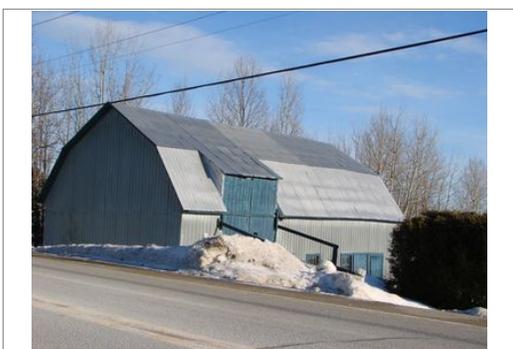
Municipalité (secteur) GPS
La Malbaie (Pointe-au-Pic) + 47 36 2700 - 70 11 1019
Adresse
Bellevue (côte), 1780
Commentaires
Grange-étable, toit brisé évasé, planches de bois verticales
Valeur de paysage

Fonction grange-étable **Typologie** à toit brisé
No photos 9945 à 9962 **Évaluation sommaire** bonne

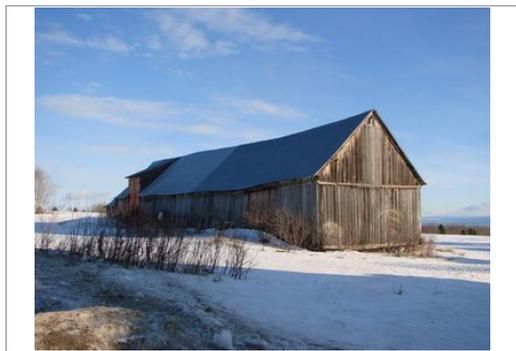
Municipalité (secteur) GPS
La Malbaie (Pointe-au-Pic) + 47 36 2160 - 70 11 1860
Adresse
Bellevue (côte), 1800
Commentaires
Grange-étable, toit brisé, entièrement en tôle, garnaud, implantation perpendiculaire à la route, intérêt paysager, typologie répandue

Fonction grange-étable **Typologie** à toit brisé
No photos 7473, 9963 à 9969 **Évaluation sommaire** bonne

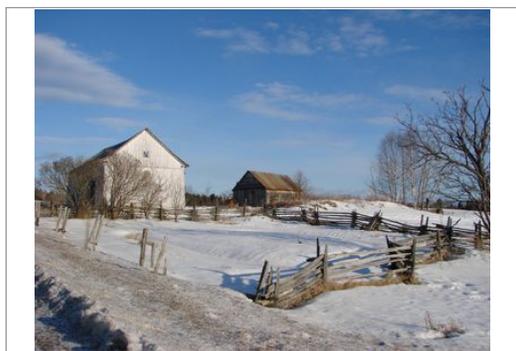
Municipalité (secteur) La Malbaie (Pointe-au-Pic) **GPS** + 47 36 0780 - 70 11 4140
Adresse
Bellevue (côte), 1830
Commentaires
Grange-étable, toiture à 2 versants, volumétrie allongée, planches de bois verticales, garnaud, intérêt paysager

Fonction grange-étable **Typologie** à toit à deux versants
No photos 7474, 9970 à 9973, 9976 à 9978 **Évaluation sommaire** supérieure

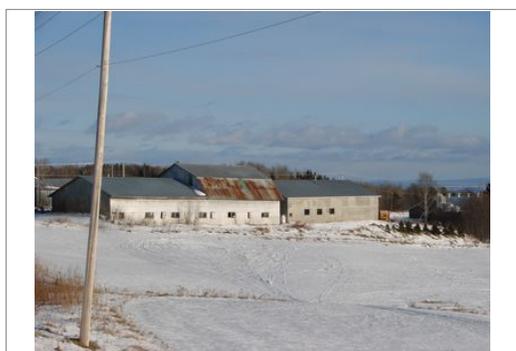
Municipalité (secteur) La Malbaie (Pointe-au-Pic) **GPS** + 47 36 0899 - 70 11 3899
Adresse
Bellevue (côte), 1830 (à l'est de)
Commentaires
2 hangars à toit 2 versants, dont un à base recourbée, intérêt paysager

Fonction hangar **Typologie** à toit à deux versants
No photos 7475, 9974, 9975 **Évaluation sommaire** bonne

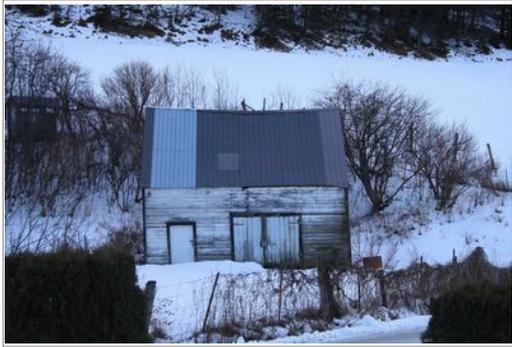
Municipalité (secteur) La Malbaie (Rivière-Malbaie) **GPS** + 47 40 236 - 70 09 948
Adresse De Comporté (boulevard), 1705
Commentaires Hangar, toit deux versants, planches de bois horizontales

Fonction hangar **Typologie** à toit à deux versants
No photos 0340 **Évaluation sommaire** bonne

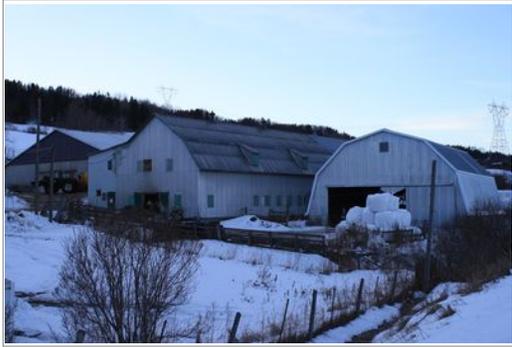
Municipalité (secteur) La Malbaie (Rivière-Malbaie) **GPS** + 47 40 247 - 70 09 991
Adresse De Comporté (boulevard), 1715
Commentaires Grange-étable, toit brisé, entièrement en tôle

Fonction grange-étable **Typologie** à toit brisé
No photos 0336, 0339, 0341 **Évaluation sommaire** moyenne

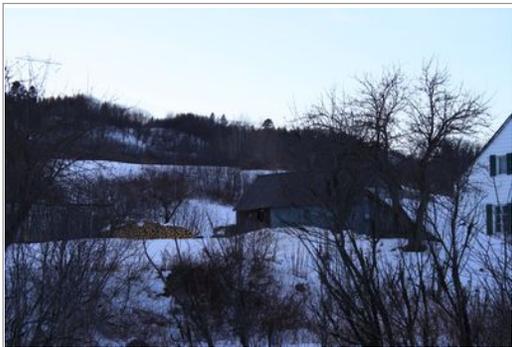
Municipalité (secteur) La Malbaie (Rivière-Malbaie) **GPS** + 47 40 300 - 70 10 118
Adresse De Comporté (boulevard), 1745
Commentaires Hangar, toit à deux versants, tôle et bois

Fonction hangar **Typologie** à toit à deux versants
No photos 0337, 0338, 0342 **Évaluation sommaire** moyenne

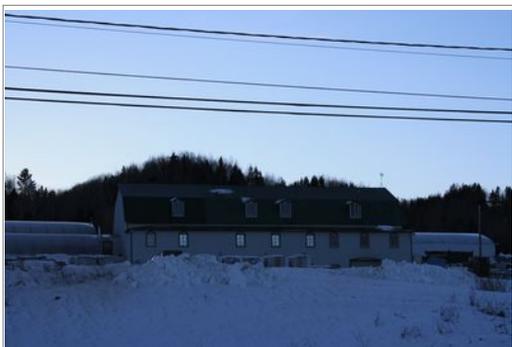
Municipalité (secteur) La Malbaie (Rivière-Malbaie) **GPS** + 47 40 982 - 70 11 886
Adresse De Comporté (boulevard), 2375
Commentaires Ancienne grange-étable, toit brisé, entièrement en tôle

Pépinière Charlevoix
Fonction grange-étable **Typologie** à toit brisé
No photos 0343 **Évaluation sommaire** faible

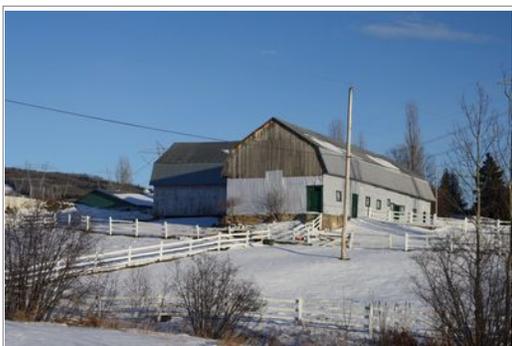
Municipalité (secteur) La Malbaie (Rivière-Malbaie) **GPS** + 47 41 389 - 70 08 896
Adresse Fraserville (rang), 207 (en face du)
Commentaires Ensemble, granges anciennes à toit brisé + granges récentes, presque entièrement en tôle

Fonction grange-étable **Typologie** à toit brisé
No photos 0107 à 0110 **Évaluation sommaire** moyenne

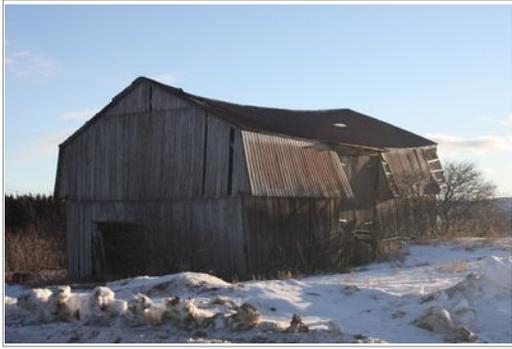
Municipalité (secteur) **GPS**
La Malbaie (Rivière-Malbaie) + 47 41 432 - 70 09 244
Adresse
Fraserville (rang), 300
Commentaires
Vieille grange à toit brisé presque écrasée + granges neuves

Fonction grange-étable Typologie à toit brisé
No photos 0106 Évaluation sommaire moyenne

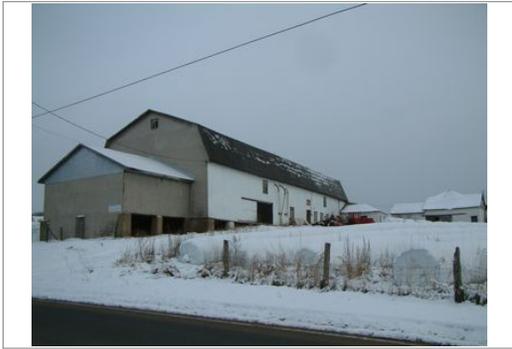
Municipalité (secteur) **GPS**
La Malbaie (Rivière-Malbaie) + 47 40 103 - 70 09 426
Adresse
Loisirs (chemin des), 017-019
Commentaires
Grange-étable à toit brisé, l'avant est en crépi, l'arrière est en bois avec 2 garnauds

Fonction grange-étable Typologie à toit brisé
No photos 0363 à 0365 Évaluation sommaire bonne

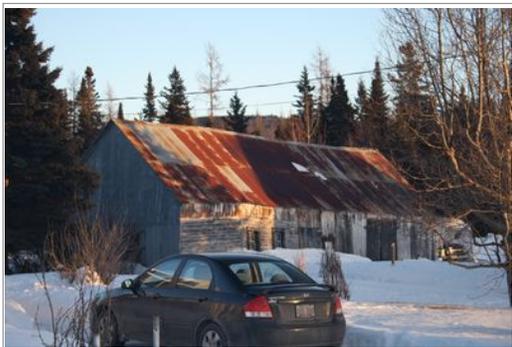
Municipalité (secteur) **GPS**
La Malbaie (Rivière-Malbaie) + 47 44 698 - 70 07 390
Adresse
Loisirs (chemin des), 400
Commentaires
Grange-étable à toit à deux versants, planches de bois verticales et horizontales, mauvais état

Fonction grange-étable Typologie à toit à deux versants
No photos 0120, 0121 Évaluation sommaire moyenne

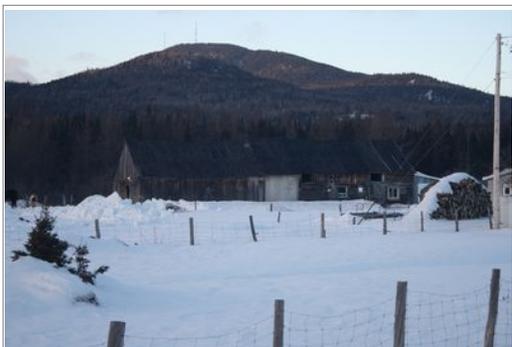
Municipalité (secteur) **GPS**
La Malbaie (Rivière-Malbaie) + 47 44 699 - 70 07 382
Adresse
Loisirs (chemin des), 451-453
Commentaires
Grange étable à toit à deux versants, pièce sur pièce et planches de bois verticales, en mauvais état

Fonction grange-étable Typologie à toit à deux versants
No photos 0111, 0112, 0118, 0119 Évaluation sommaire moyenne

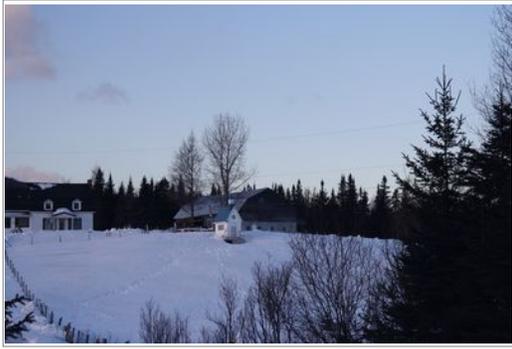
Municipalité (secteur) **GPS**
La Malbaie (Rivière-Malbaie) + 47 44 766 - 70 07 350
Adresse
Loisirs (chemin des), 463
Commentaires
Hangar en trois parties, tôle en plaques sur le toit

Fonction hangar Typologie à toit à deux versants
No photos 0117 Évaluation sommaire faible

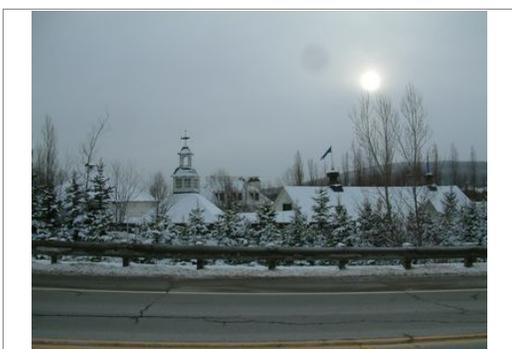
Municipalité (secteur) GPS
La Malbaie (Rivière-Malbaie) + 47 39 425 - 70 08 800
Adresse
Malcolm-Fraser (boulevard), 015
Commentaires
Grange-étable, toit brisé avec brisi légèrement recourbé, planches de bois verticales et horizontales, 2 évents. Forme un bel ensemble avec la propriété voisine du 5, boulevard Malcolm-Fraser. Fait partie du Domaine des Quatre-Vents?

Fonction grange-étable **Typologie** à toit brisé
No photos 0003 **Évaluation sommaire** supérieure

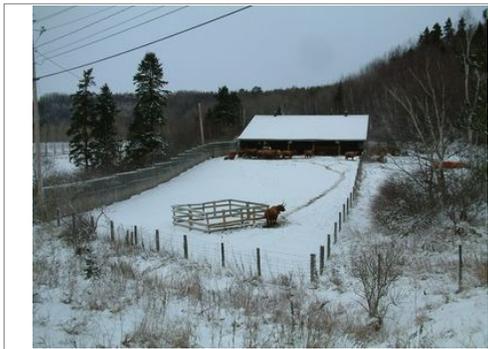
Municipalité (secteur) GPS
La Malbaie (Rivière-Malbaie) + 47 39 324 - 70 08 217
Adresse
Malcolm-Fraser (boulevard), 030-040
Commentaires
Ensemble exceptionnel (Mount Murray), ferait partie du domaine des Quatre-Vents? Plusieurs bâtiments d'intérêt mais peu visible de l'espace public.

Fonction grange-étable **Typologie** à toit à croupes
No photos 0004 à 0007 **Évaluation sommaire** exceptionnelle

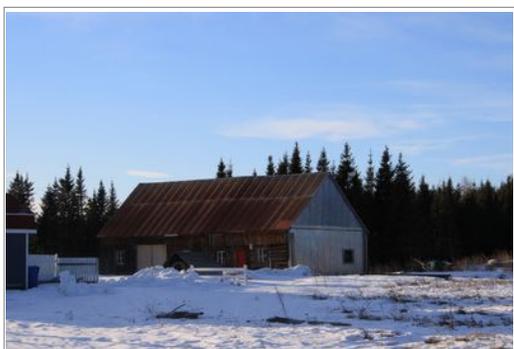
Grange-étable, toit brisé, planches de bois verticales, garnaud

Fonction grange-étable **Typologie** à toit brisé
No photos 0333, 0334 **Évaluation sommaire** moyenne

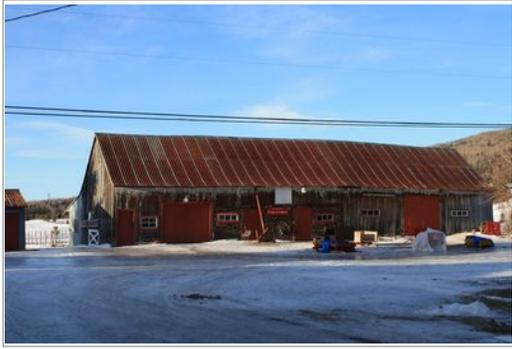
Grange-étable, toit brisé, planches de bois verticales, évent, bien préservée

Fonction grange-étable **Typologie** à toit brisé
No photos 0325 à 0327, 0330 **Évaluation sommaire** bonne

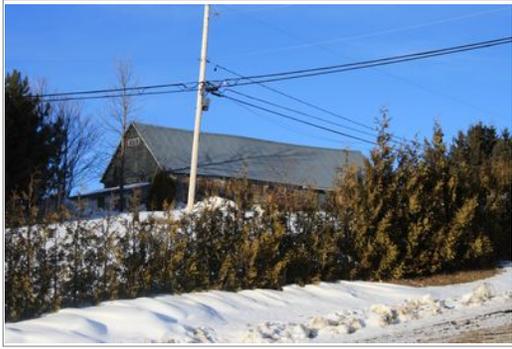
Municipalité (secteur) La Malbaie (Rivière-Malbaie) **GPS** + 47 40 703 - 70 06 774
Adresse Sainte-Mathilde (rang), 045
Commentaires Grange-étable, toit deux versants (base recourbée?), planches de bois verticales, portes rouges, semble très ancienne + poulailler. Ferme équestre Tite Mary

Fonction grange-étable **Typologie** à toit à deux versants
No photos 0322 à 0324 **Évaluation sommaire** supérieure

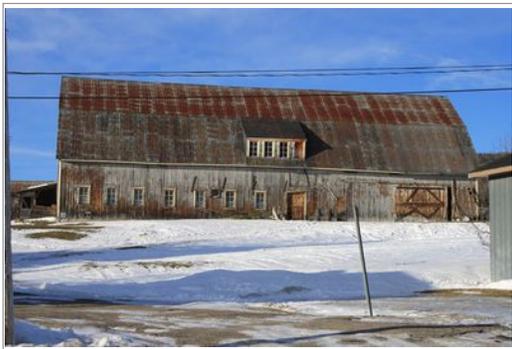
Municipalité (secteur) La Malbaie (Rivière-Malbaie) **GPS** + 47 40 764 - 70 06 695
Adresse Sainte-Mathilde (rang), 065
Commentaires Grange-étable, toit deux versants, planches de bois verticales

Fonction grange-étable **Typologie** à toit à deux versants
No photos 0318 à 0321 **Évaluation sommaire** moyenne

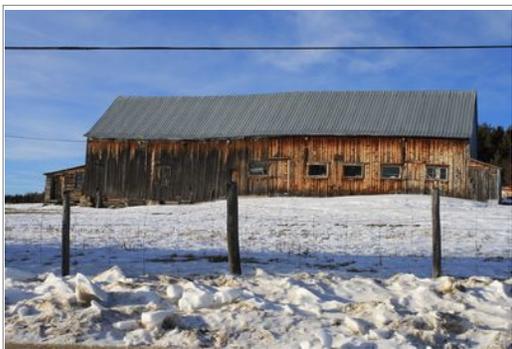
Municipalité (secteur) La Malbaie (Rivière-Malbaie) **GPS** + 47 40 889 - 70 06 501
Adresse Sainte-Mathilde (rang), 165
Commentaires Grange-étable de grande dimension, toit brisé, planches de bois verticales, lucarne

Fonction grange-étable **Typologie** à toit brisé
No photos 0306, 0307 **Évaluation sommaire** bonne

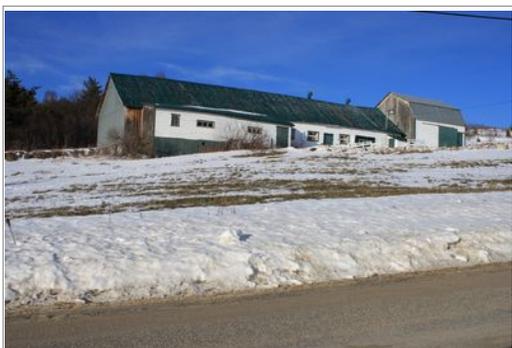
Municipalité (secteur) La Malbaie (Rivière-Malbaie) **GPS** + 47 40 934 - 70 06 442
Adresse Sainte-Mathilde (rang), 185
Commentaires Bel ensemble. grange-étable, toit deux versants, planches de bois verticales + caveau ? (seulement toiture à 2 versants déposée sur le sol) + 3 ou 4 remises

Fonction grange-étable **Typologie** à toit à deux versants
No photos 0308 à 0310 **Évaluation sommaire** bonne

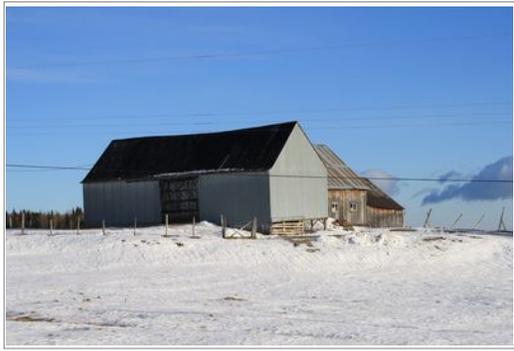
Municipalité (secteur) La Malbaie (Rivière-Malbaie) **GPS** + 47 41 011 - 70 06 207
Adresse Sainte-Mathilde (rang), 255
Commentaires Grange-étable en deux parties (toit brisé et toit deux versants), planches de bois verticales, appentis

Fonction grange-étable **Typologie** à toit à deux versants
No photos 0311 **Évaluation sommaire** moyenne

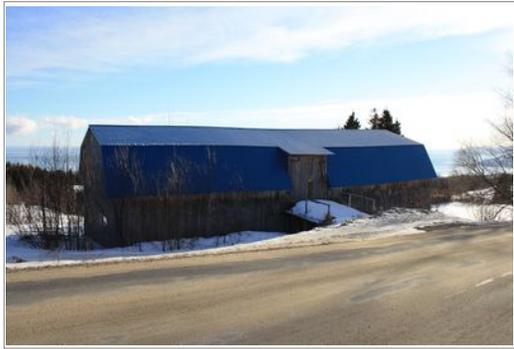
No photos 0312 à 0315

Commentaires
Granges-étables, bois et tôle, intérêt paysager

Évaluation sommaire moyenne

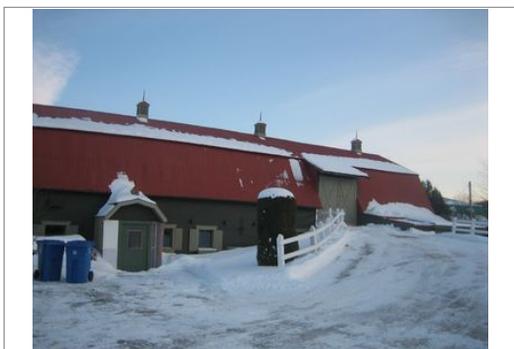
No photos 0361, 0362

Commentaires
Ensemble de 3 hangars toit à deux versants, peints en rouge

Évaluation sommaire bonne

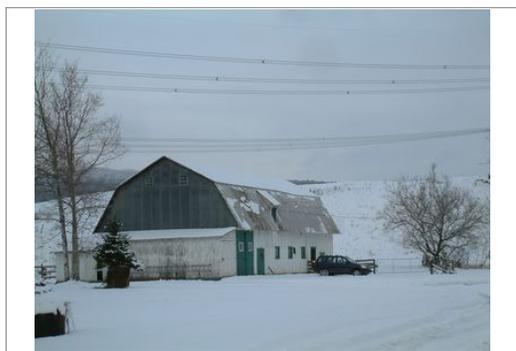
Municipalité (secteur) GPS
La Malbaie (Rivière-Malbaie) + 47 40 625 - 70 10 644
Adresse
Vallée (chemin de la), 516 (derrière le)
Commentaires
Grange-étable toit brisé, planches de bois verticales

Fonction grange-étable **Typologie** à toit brisé
No photos 0351 à 0354 **Évaluation sommaire** bonne

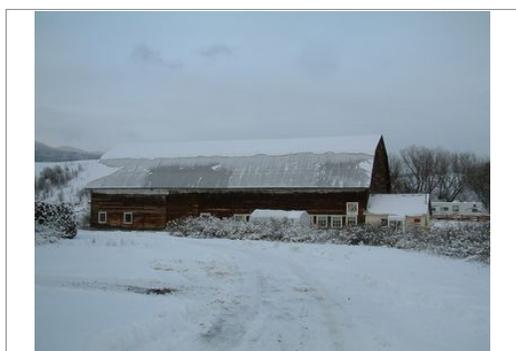
Municipalité (secteur) GPS
La Malbaie (Rivière-Malbaie) + 47 40 770 - 70 10 818
Adresse
Vallée (chemin de la), 546
Commentaires
Grange-étable toit brisé, bois et tôle

Fonction grange-étable **Typologie** à toit brisé
No photos 0355 **Évaluation sommaire** bonne

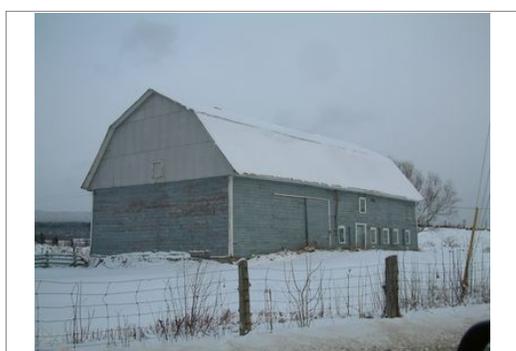
Municipalité (secteur) GPS
La Malbaie (Rivière-Malbaie) + 47 40 991 - 70 11 028
Adresse
Vallée (chemin de la), 562
Commentaires
Grange-étable toit brisé, planches de bois horizontales (SPCA)

Fonction grange-étable **Typologie** à toit brisé
No photos 0356 **Évaluation sommaire** bonne

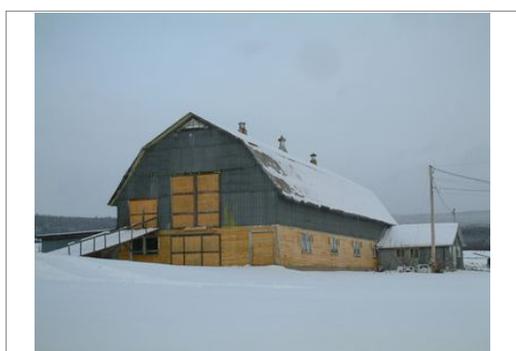
Municipalité (secteur) GPS
La Malbaie (Rivière-Malbaie) + 47 41 285 - 70 11 256
Adresse
Vallée (chemin de la), 638 (à côté de)
Commentaires
Grange-étable toit brisé, planches de bois horizontales et tôle

Fonction grange-étable **Typologie** à toit brisé
No photos 0357, 0358 **Évaluation sommaire** bonne

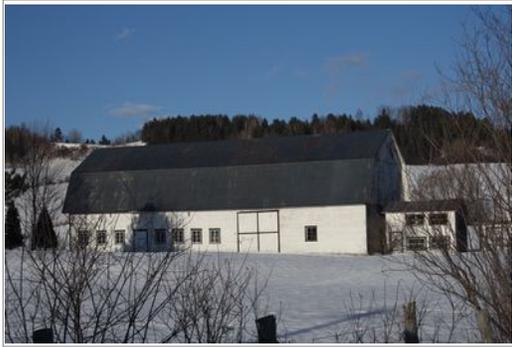
Municipalité (secteur) GPS
La Malbaie (Rivière-Malbaie) + 47 41 368 - 70 11 256
Adresse
Vallée (chemin de la), 670
Commentaires
Grange-étable à toit brisé, base (étable) en bois avec le reste en tôle, 3 événements

Fonction grange-étable **Typologie** à toit brisé
No photos 0359 **Évaluation sommaire** bonne

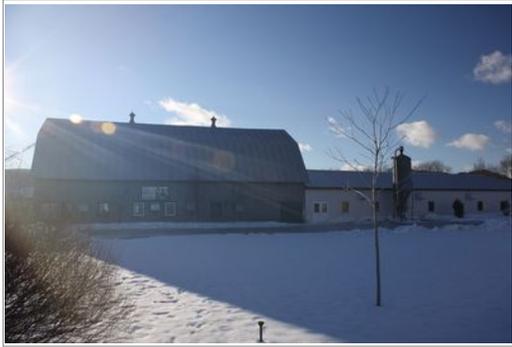
Municipalité (secteur) **GPS**
La Malbaie (Rivière-Malbaie) + 47 41 645 - 70 11 757
Adresse
Vallée (chemin de la), 784
Commentaires
Grange-étable à toit brisé, planches de bois horizontales. Annexe : poulailler

Fonction grange-étable Typologie à toit brisé
No photos 0074 à 0076 Évaluation sommaire bonne

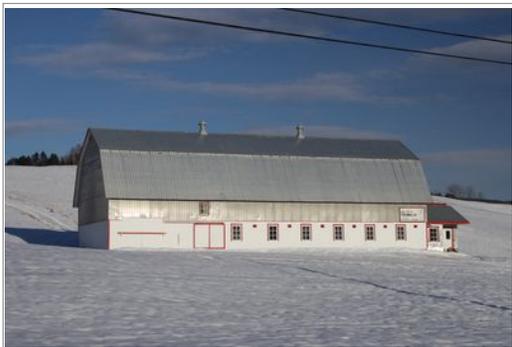
Municipalité (secteur) **GPS**
La Malbaie (Rivière-Malbaie) + 47 41 751 - 70 12 047
Adresse
Vallée (chemin de la), 821
Commentaires
Grange-étable à toit brisé entièrement en tôle

Fonction grange-étable Typologie à toit brisé
No photos 0077 Évaluation sommaire moyenne

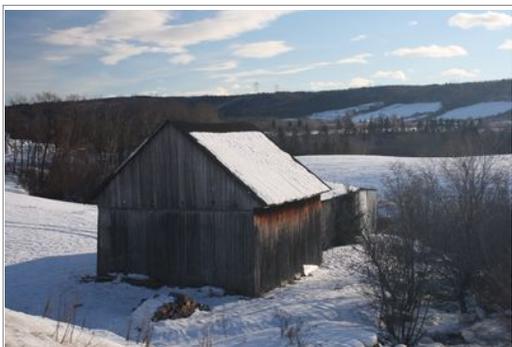
Municipalité (secteur) **GPS**
La Malbaie (Rivière-Malbaie) + 47 41 817 - 70 12 161
Adresse
Vallée (chemin de la), 850
Commentaires
Grange-étable à toit brisé, base en planches de bois horizontales, le reste en tôle, 2 lanterneaux

Fonction grange-étable Typologie à toit brisé
No photos 0078, 0079, 0082 Évaluation sommaire bonne

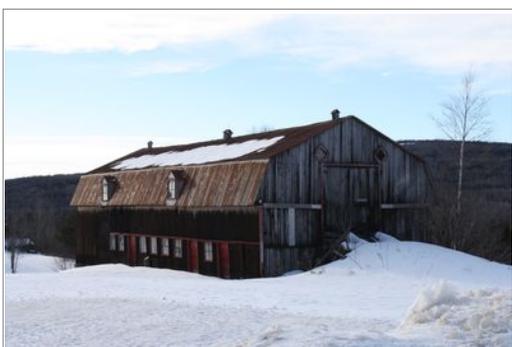
Municipalité (secteur) **GPS**
La Malbaie (Rivière-Malbaie) + 47 41 817 - 70 12 161
Adresse
Vallée (chemin de la), 850 (en face de)
Commentaires
Hangar, toit à 2 versants, planches de bois verticales et appentis

Fonction hangar Typologie à toit à deux versants
No photos 0080, 0081 Évaluation sommaire moyenne

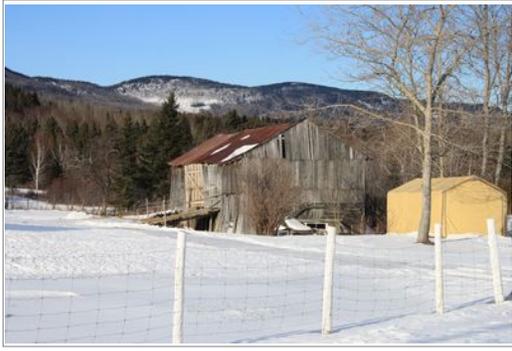
Municipalité (secteur) **GPS**
La Malbaie (Saint-Fidèle) + 47 42 841 - 70 01 775
Adresse
Malcom-Fraser (boulevard), ?, près d'un ancien dépanneur jaune
Commentaires
Grange-étable, toit brisé, planches de bois verticales, garnaud à l'extrémité

Fonction grange-étable Typologie à toit brisé
No photos 0278 à 0281 Évaluation sommaire bonne

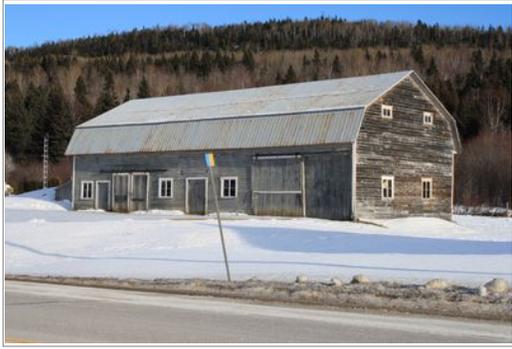
Municipalité (secteur) **GPS**
La Malbaie (Saint-Fidèle) + 47 42 050 - 70 02 217
Adresse
Malcom-Fraser (boulevard), 1965
Commentaires
Grange-étable, toit à deux versants, 2 étage, garnaud
Abandonnée, près d'une rivière
Fonction grange-étable Typologie à toit à deux versants
No photos 0300 Évaluation sommaire moyenne

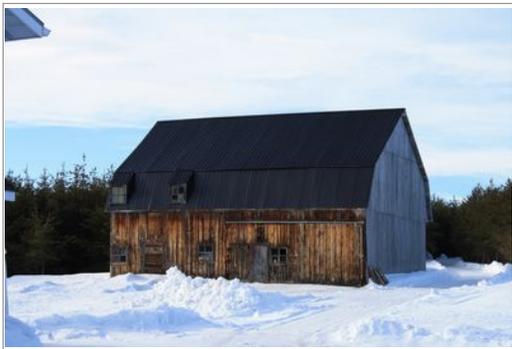
Municipalité (secteur) **GPS**
La Malbaie (Saint-Fidèle) + 47 42 271 - 70 02 064
Adresse
Malcom-Fraser (boulevard), 2000
Commentaires
Grange-étable, toit brisé, planches de bois horizontales grises, plusieurs portes, garnaud à l'extrémité + petit hangar
Fonction grange-étable Typologie à toit brisé
No photos 0296 à 0299 Évaluation sommaire bonne

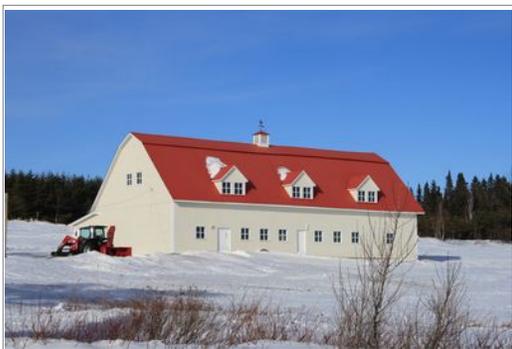
Municipalité (secteur) **GPS**
La Malbaie (Saint-Fidèle) + 47 43 698 - 70 00 857
Adresse
Malcom-Fraser (boulevard), 2365
Commentaires
Grange-étable, toit brisé, planches de bois verticales
Fonction grange-étable Typologie à toit brisé
No photos 0277 Évaluation sommaire bonne

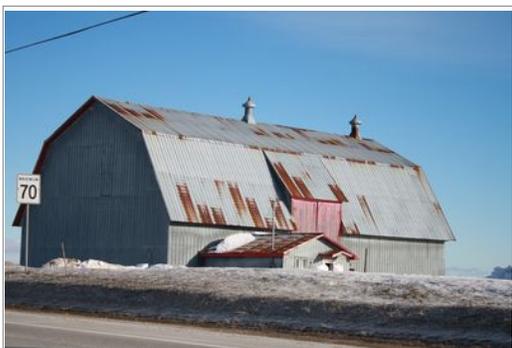
Municipalité (secteur) **GPS**
La Malbaie (Saint-Fidèle) + 47 43 967 - 70 00 404
Adresse
Malcom-Fraser (boulevard), 2595
Commentaires
Grange-étable, toit brisé, 3 lucarnes et 1 lanterneau, très rénovée
Fonction grange-étable Typologie à toit brisé
No photos 0274 à 0276 Évaluation sommaire moyenne

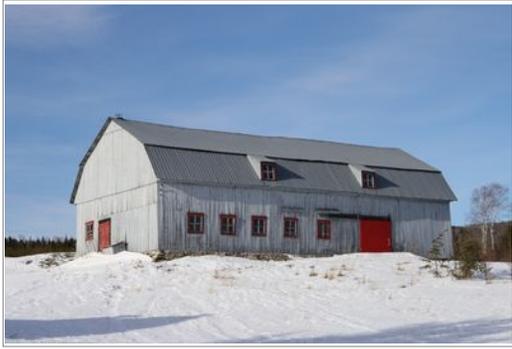
Municipalité (secteur) **GPS**
La Malbaie (Saint-Fidèle) + 47 44 279 - 69 59 439
Adresse
Malcom-Fraser (boulevard), 2790
Commentaires
Grange-étable, toit brisé, entièrement en tôle, 2 événements + hangar/garage à 6 portes jaunes
Très visible à l'entrée est du village
Fonction grange-étable Typologie à toit brisé
No photos 0268 à 0271 Évaluation sommaire moyenne

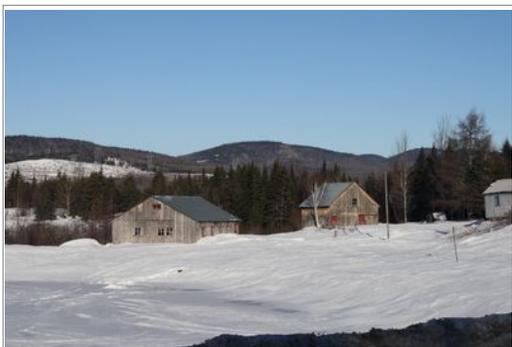
Municipalité (secteur) **GPS**
La Malbaie (Saint-Fidèle) + 47 47 178 - 69 55 992
Adresse
Port-au-Persil (chemin de), 10
Commentaires
Grange étable à toit à deux versants, planches de bois verticales

Fonction	grange-étable	Typologie	à toit à deux versants
No photos	0127	Évaluation sommaire	bonne

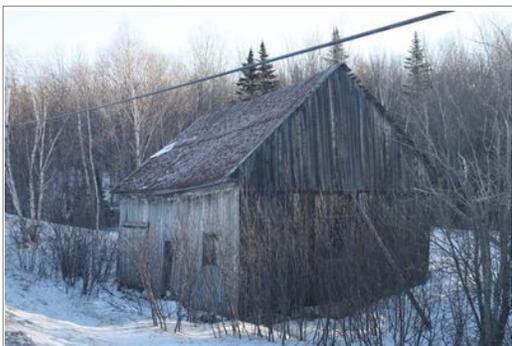
Municipalité (secteur) **GPS**
La Malbaie (Saint-Fidèle) + 47 47 320 - 69 55 731
Adresse
Port-au-Persil (chemin de), 18
Commentaires
2 bâtiments : hangar et poulailler, planches de bois verticales

Fonction	hangar et poulailler	Typologie	à toit à deux versants
No photos	0128, 0129, 0132, 0134	Évaluation sommaire	bonne

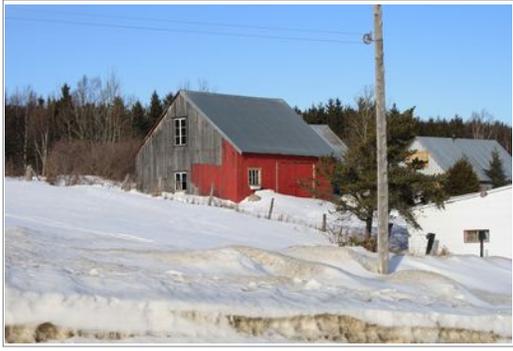
Municipalité (secteur) **GPS**
La Malbaie (Saint-Fidèle) + 47 47 320 - 69 55 731
Adresse
Port-au-Persil (chemin de), 18 (en face de)
Commentaires
Vieux hangar abandonné, planches de bois verticales, en mauvais état

Fonction	hangar	Typologie	à toit à deux versants
No photos	0130, 0131, 0133	Évaluation sommaire	moyenne

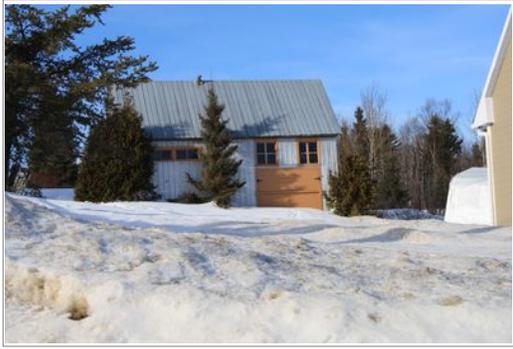
Municipalité (secteur)
La Malbaie (Saint-Fidèle)
Adresse
Saint-Fidèle (rue), 20
Commentaires
Hangar, planches de bois verticales

Fonction hangar
No photos 0272
Typologie à toit à deux versants
Évaluation sommaire bonne

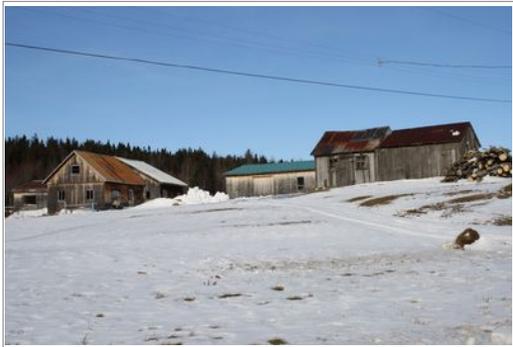
Municipalité (secteur)
La Malbaie (Saint-Fidèle)
Adresse
Saint-Fidèle (rue), 22
Commentaires
Hangar, entièrement en tôle

Fonction hangar
No photos 0273
Typologie à toit à deux versants
Évaluation sommaire moyenne

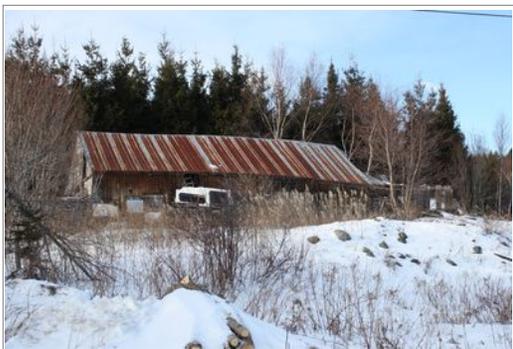
Municipalité (secteur)
La Malbaie (Saint-Fidèle)
Adresse
Saint-Paul (chemin), 139
Commentaires
Ensemble de 3 ou 4 hangars, planches de vois verticales

Fonction hangar
No photos 0287, 0288
Typologie à toit à deux versants
Évaluation sommaire moyenne

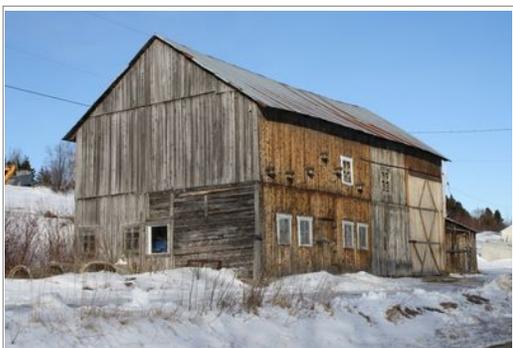
Municipalité (secteur)
La Malbaie (Saint-Fidèle)
Adresse
Saint-Paul (chemin), 147
Commentaires
Grange-étable, toit deux versants, planches de bois verticales, à demi écrasée

Fonction grange-étable
No photos 0289, 0290
Typologie à toit à deux versants
Évaluation sommaire moyenne

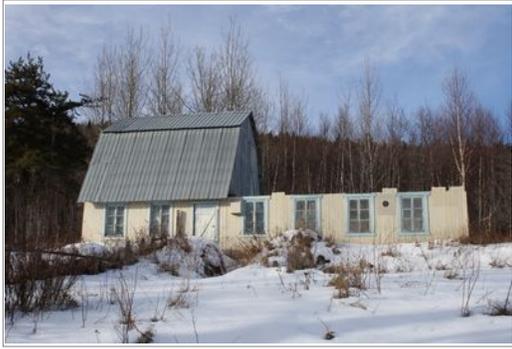
Municipalité (secteur)
La Malbaie (Saint-Fidèle)
Adresse
Saint-Paul (chemin), 162
Commentaires
Grange-étable, toit deux versants, pièce sur pièce, 2 étages, planches de bois verticales, appentis, plusieurs particularités intéressantes.

Fonction grange-étable
No photos 0291 à 0294
Typologie à toit à deux versants
Évaluation sommaire supérieure

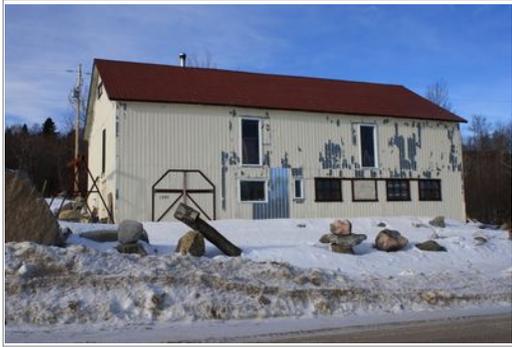
Municipalité (secteur)
La Malbaie (Saint-Fidèle)
Adresse
Saint-Paul (chemin), 182
Commentaires
Restant de grange, toit brisé

Fonction grange-étable Typologie à toit brisé
No photos 0295 Évaluation sommaire moyenne

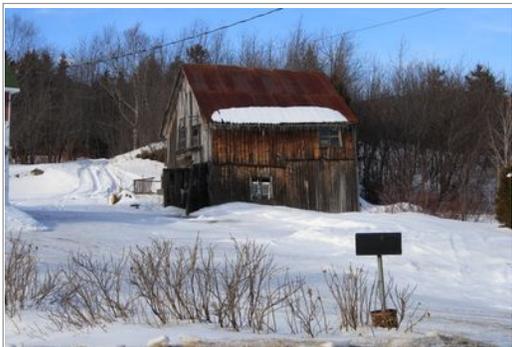
Municipalité (secteur)
La Malbaie (Saint-Fidèle)
Adresse
Sainte-Mathilde (rang), 1395
Commentaires
Grange ou hangar? 2 étages, entièrement en tôle

Fonction Grange-étable Typologie à toit à deux versants
No photos 0282 Évaluation sommaire faible

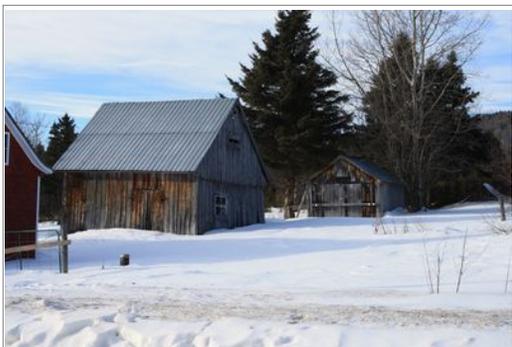
Municipalité (secteur)
La Malbaie (Saint-Fidèle)
Adresse
Sainte-Mathilde (rang), 1595
Commentaires
Hangar de deux étages, planches de bois verticales

Fonction hangar Typologie à toit à deux versants
No photos 0283 Évaluation sommaire moyenne

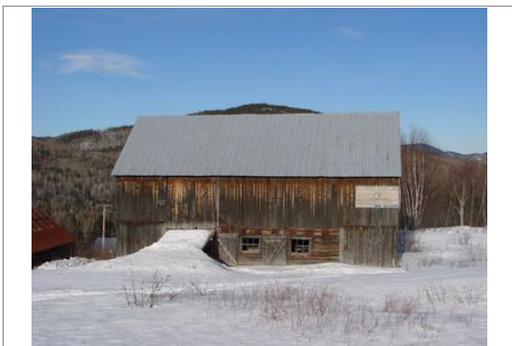
Municipalité (secteur)
La Malbaie (Saint-Fidèle)
Adresse
Sainte-Mathilde (rang), 1645
Commentaires
2 hangars, planches de bois verticales

Fonction hangar Typologie à toit à deux versants
No photos 0284 Évaluation sommaire bonne

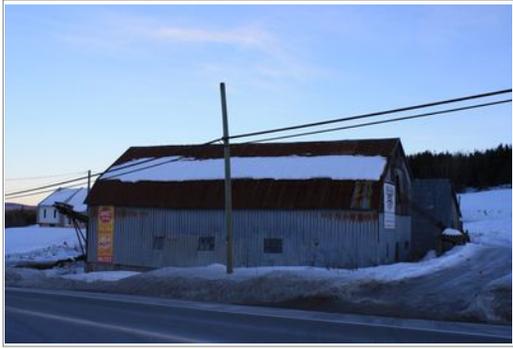
Municipalité (secteur)
La Malbaie (Sainte-Agnès)
Adresse
138 (route), ?
Commentaires
Grange-étable, toit deux versants, 2 étages, pièce sur pièce, planches de bois verticales, garnaud + hangar

Fonction grange-étable Typologie à toit à deux versants
No photos 0348, 6145 à 6147, 7655 Évaluation sommaire bonne

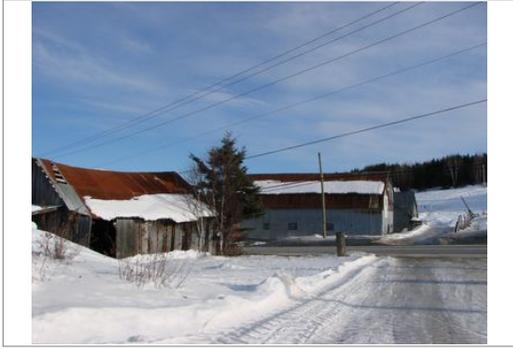
Commentaires
Grange-étable, toit brisé, entièrement en tôle

Fonction grange-étable Typologie à toit brisé
No photos 0349 Évaluation sommaire moyenne
