Pré-inventaire des bâtiments agricoles de la MRC de Charlevoix-Est

Rapport final

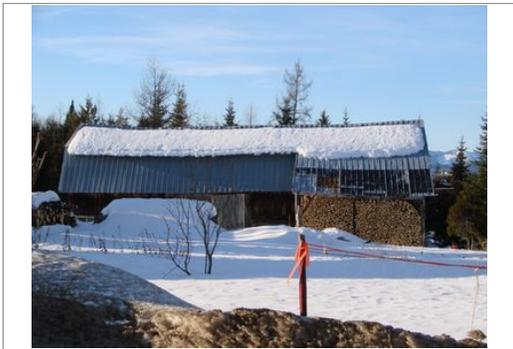
Commentaires
Ensemble de bâtiments dont une grange-étable à toit brisé (en tôle) et des hangars en bois et tôle

Fonction grange-étable Typologie à toit brisé
No photos 6140 à 6143, 7654 Évaluation sommaire moyenne

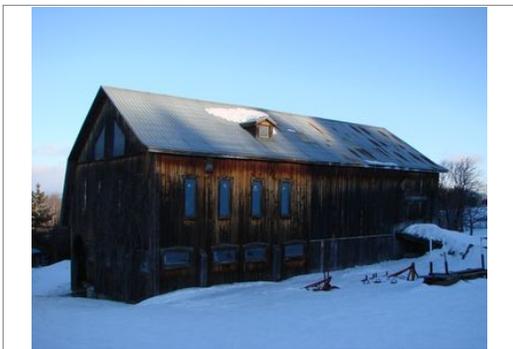
Commentaires
Grange-étable toit brisé, pièce sur pièce et planches de bois verticales

Fonction grange-étable Typologie à toit brisé
No photos 6238 à 6241, 7671 Évaluation sommaire bonne

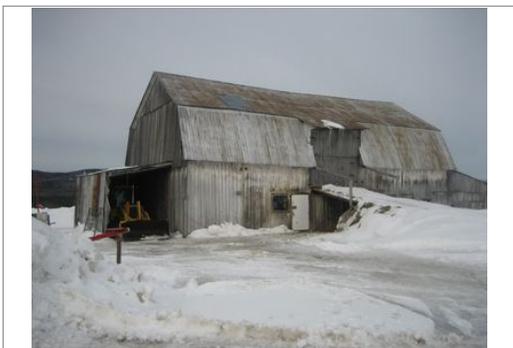
Commentaires
Grange-étable convertie en résidence, toit brisé, planches de bois verticales
Valeur de paysage

Fonction grange-étable Typologie à toit à deux versants
No photos 7566, 4622 à 4631, 4634 Évaluation sommaire bonne

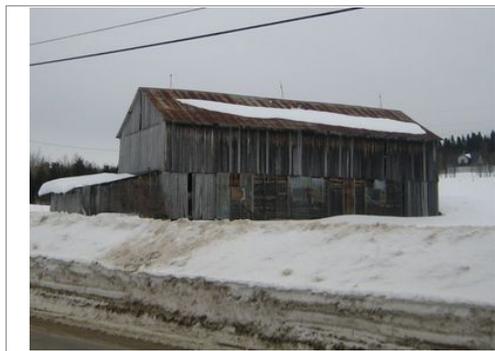
Commentaires
Grange-étable, toit brisé, planches de bois verticales, garnaud

Fonction grange-étable Typologie à toit brisé
No photos 5188 à 5190 Évaluation sommaire moyenne

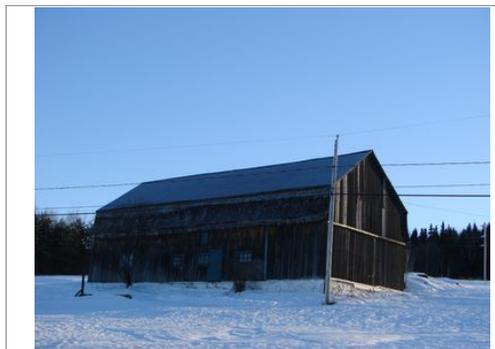
Grange-étable, toit 2 versants, 2 étages, planches de bois verticales

Évaluation sommaire bonne

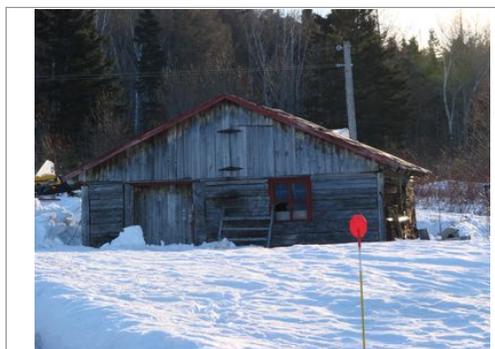
Grange-étable toit brisé, toiture en bardeau de cèdre et tôle, planches de bois verticales

Évaluation sommaire bonne

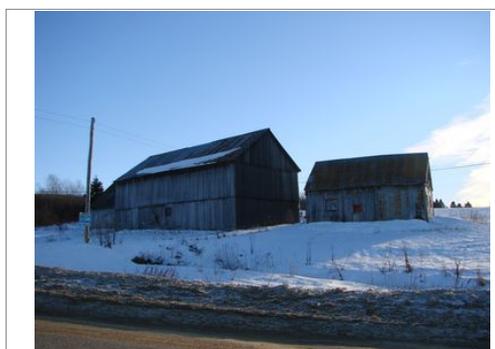
Remise en pièce sur pièce bois, toit à deux versants faible pente.

Évaluation sommaire bonne

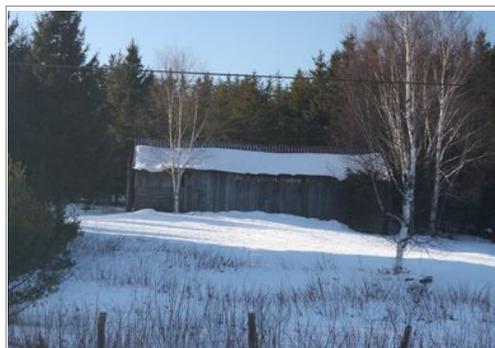
Grange-étable et hangar, toit à deux versants, planches de bois verticales

Évaluation sommaire bonne

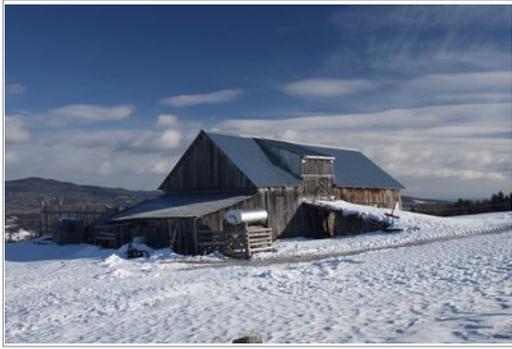
Vieille grange abandonnée (pièce sur pièce)

Évaluation sommaire moyenne

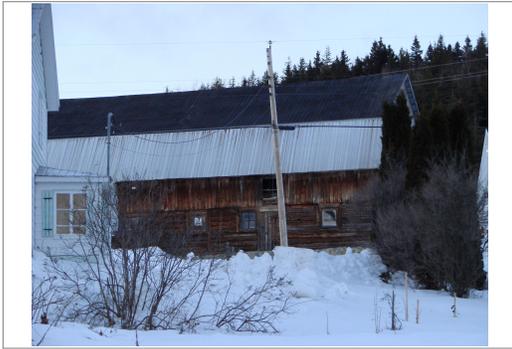
Grange-étable, toit 2 versants. en planches de bois verticales, garnaud, apprentis, intérêt dans le paysage

Évaluation sommaire supérieure

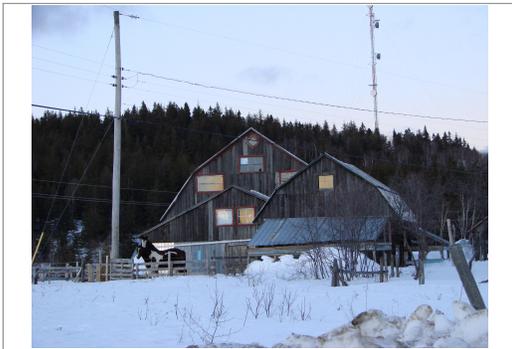
Grange-étable toit brisé, pièce sur pièce et planches de bois verticales

Évaluation sommaire bonne

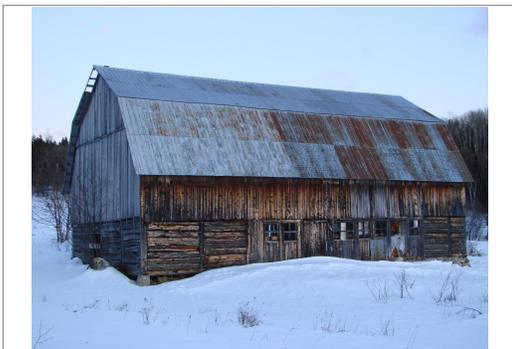
Ensemble avec grange-étable toit brisé, planches de bois verticales + hangars

Évaluation sommaire bonne

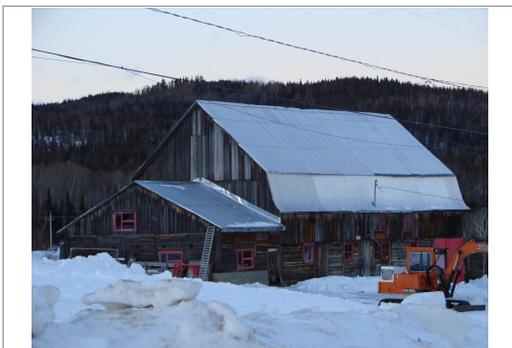
Grange-étable toit brisé, pièce sur pièce et planches de bois verticales + hangar

Évaluation sommaire bonne

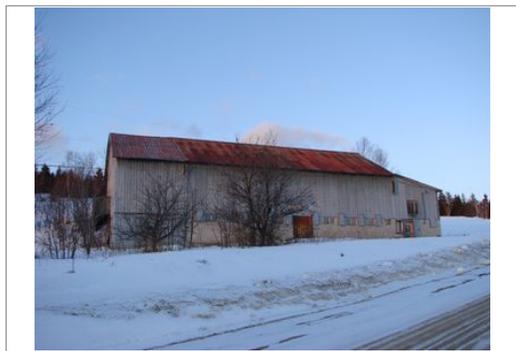
Grange-étable, toit brisé base recourbée, pièce sur pièce et planches de bois verticales

Évaluation sommaire bonne

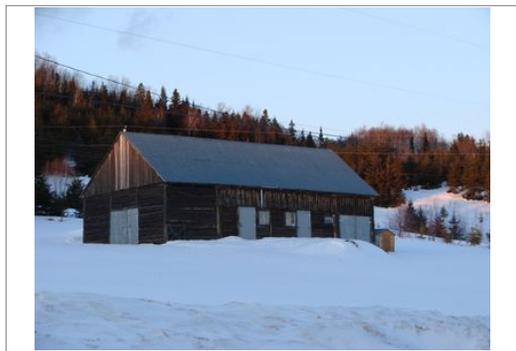
Municipalité (secteur) GPS
La Malbaie (Sainte-Agnès) + 47 57 1010 - 70 30 3488
Adresse
Saint-Jean-Baptiste (rang), 101
Commentaires
Grange-étable, 2 étages, toit 2 versants, blocs de béton et tôle

Fonction grange-étable **Typologie** à toit à deux versants
No photos 7534, 8168, 8172 **Évaluation sommaire** moyenne

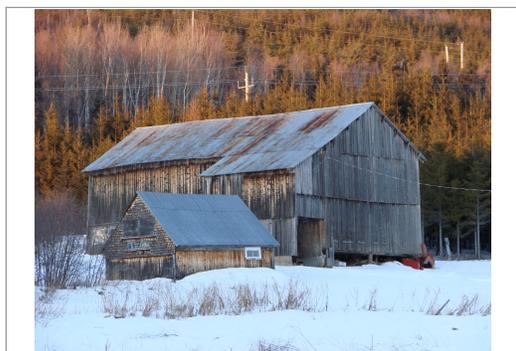
Municipalité (secteur) GPS
La Malbaie (Sainte-Agnès) + 47 34 1740 - 70 17 5760
Adresse
Saint-Jean-Baptiste (rang), 105
Commentaires
Grange-étable, toit 2 versants, planches de bois horizontales et verticales

Fonction grange-étable **Typologie** à toit à deux versants
No photos 7533, 8169 à 8171 **Évaluation sommaire** bonne

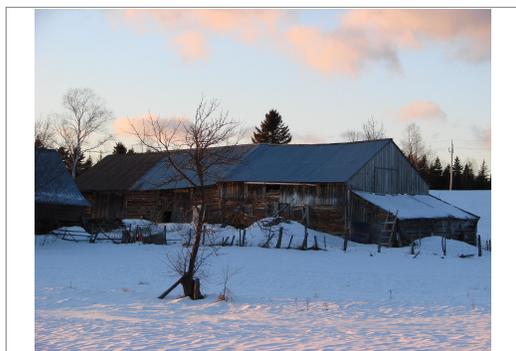
Municipalité (secteur) GPS
La Malbaie (Sainte-Agnès) + -
Adresse
Saint-Jean-Baptiste (rang), 111
Commentaires
Grange-étable, 2 étages, toit à 2 versants, planches de bois verticales + hangars

Fonction grange-étable **Typologie** à toit à deux versants
No photos 8159 à 8167 **Évaluation sommaire** bonne

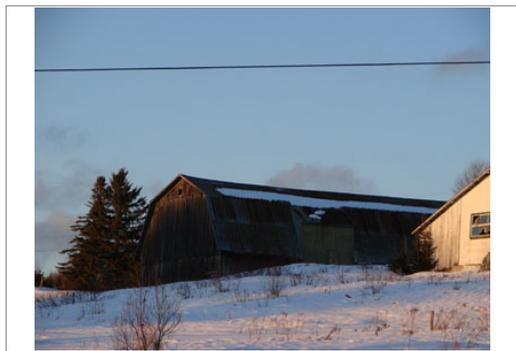
Municipalité (secteur) GPS
La Malbaie (Sainte-Agnès) + -
Adresse
Saint-Jean-Baptiste (rang), 127
Commentaires
Grange-étable, toit brisé, planches de bois verticales, plusieurs appentis, mauvais état

Fonction grange-étable **Typologie** à toit brisé
No photos 8150, 8151 **Évaluation sommaire** moyenne

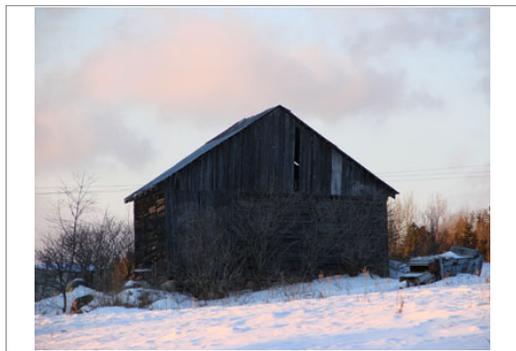
Municipalité (secteur)		GPS	
La Malbaie (Sainte-Agnès)		+	-
Adresse	Saint-Jean-Baptiste (rang), 131 (près de)		
Commentaires	Grange-étable, toit brisé, planches de bois verticales, garnaud Ensemble de bâtiments disparates		
Fonction	grange-étable	Typologie	à toit brisé
No photos	8144, 8145, 8148, 8149	Évaluation sommaire	bonne

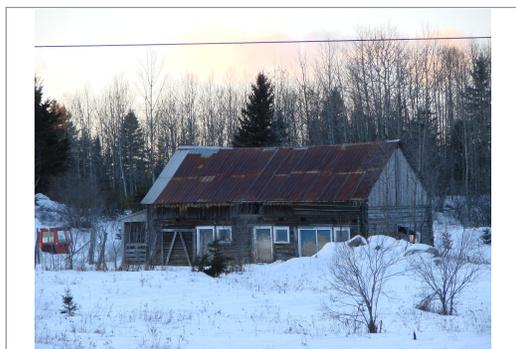
Municipalité (secteur)		GPS	
La Malbaie (Sainte-Agnès)		+	-
Adresse	Saint-Jean-Baptiste (rang), 131 (près de)		
Commentaires	Hangar, toit à 2 versants, planches de bois verticales, dans un ensemble de bâtiments disparates		
Fonction	hangar	Typologie	à toit à deux versants
No photos	8146	Évaluation sommaire	bonne

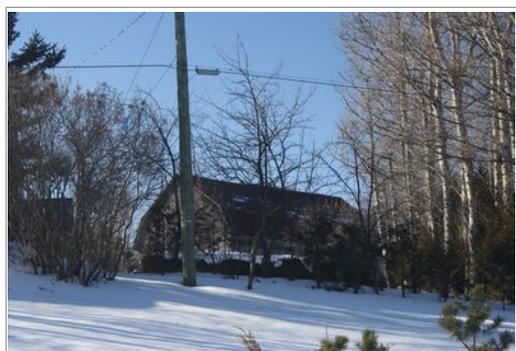
Municipalité (secteur)		GPS	
La Malbaie (Sainte-Agnès)		+	-
Adresse	Saint-Jean-Baptiste (rang), 133		
Commentaires	Grange-étable à toit à 2 versants, pièce sur pièce		
Fonction	grange-étable	Typologie	à toit à deux versants
No photos	8147	Évaluation sommaire	bonne

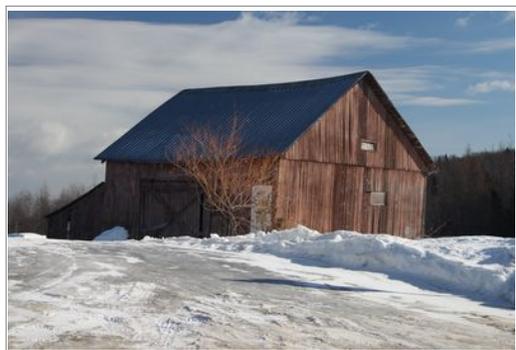
Municipalité (secteur)		GPS	
La Malbaie (Sainte-Agnès)		+ 47 38 466	- 70 13 840
Adresse	Saint-Joseph (rang), 205		
Commentaires	Bel ensemble sur une côte, maison en pierre, grange étable, toit brisé, peu visible + hangar?		
Fonction	grange-étable	Typologie	à toit brisé
No photos	0052 à 0054	Évaluation sommaire	bonne

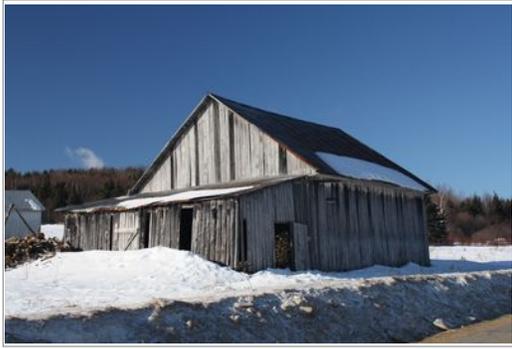
Municipalité (secteur)		GPS	
La Malbaie (Sainte-Agnès)		+ 47 39 241	- 70 15 381
Adresse	Saint-Joseph (rang), 610		
Commentaires	Hangar en planches verticales, appentis en arrière		
Fonction	hangar	Typologie	à toit à deux versants
No photos	0050, 0051	Évaluation sommaire	bonne

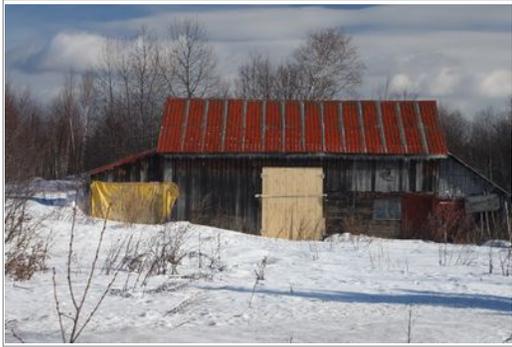
Municipalité (secteur)
La Malbaie (Sainte-Agnès)
Adresse
Saint-Joseph (rang), 640
Commentaires
3 bâtiments, hangar à bois

Fonction hangar **Typologie** à toit à deux versants
No photos 0048, 0049 **Évaluation sommaire** moyenne

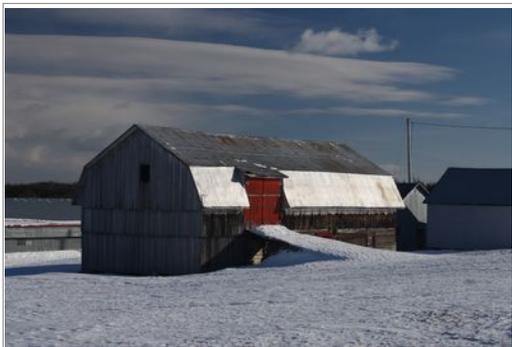
Municipalité (secteur)
La Malbaie (Sainte-Agnès)
Adresse
Saint-Joseph (rang), 760
Commentaires
Petite grange avec appentis en bois avec toit en tôle

Fonction grange-étable **Typologie** à toit à deux versants
No photos 0047 **Évaluation sommaire** moyenne

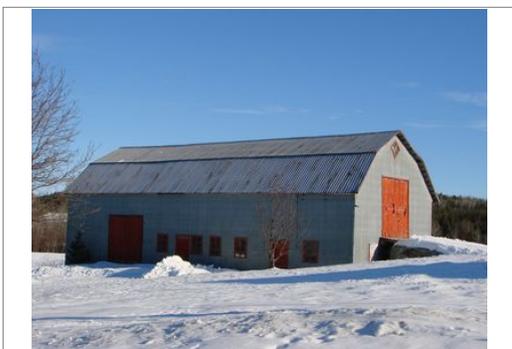
Municipalité (secteur)
La Malbaie (Sainte-Agnès)
Adresse
Saint-Joseph (rang), 790
Commentaires
Grange étable, toit brisé, pièce sur pièce et planches de bois verticales, garnaude, sur une grande exploitation

Fonction grange-étable **Typologie** à toit brisé
No photos 0044 à 0046 **Évaluation sommaire** bonne

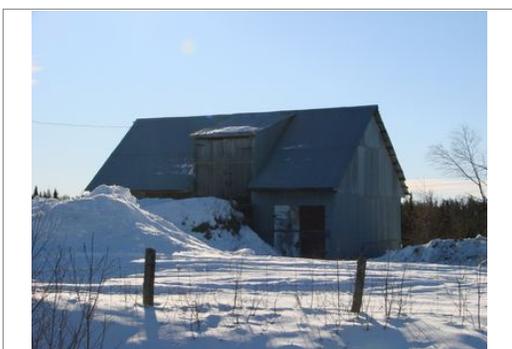
Municipalité (secteur)
La Malbaie (Sainte-Agnès)
Adresse
Sainte-Philomène (rang), 07
Commentaires
Grange-étable, toit à deux versants, bois et tôle, garnaude

Fonction grange-étable **Typologie** à toit à deux versants
No photos 7584, 9787 **Évaluation sommaire** bonne

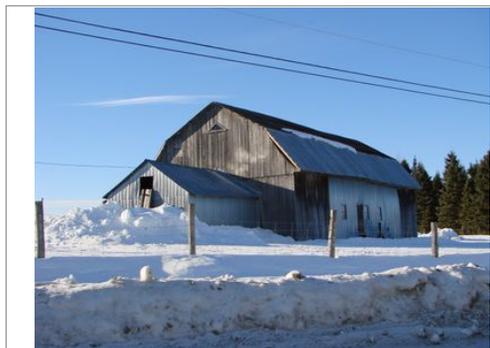
Municipalité (secteur) GPS
La Malbaie (Sainte-Agnès) + 47 39 1319 - 70 23 5279
Adresse
Sainte-Philomène (rang), 15
Commentaires
Grange-étable à toit brisé, planches de bois verticales et tôle

Fonction grange-étable **Typologie** à toit brisé
No photos 7583, 9783 **Évaluation sommaire** bonne

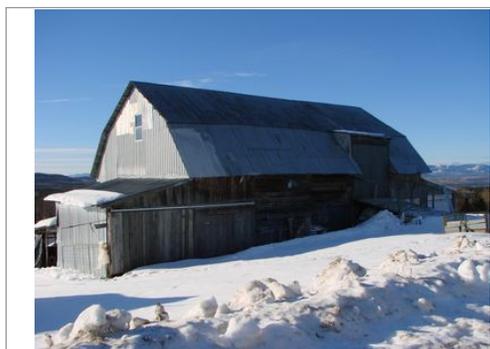
Municipalité (secteur) GPS
La Malbaie (Sainte-Agnès) + 47 389 029 - 70 22 4979
Adresse
Sainte-Philomène (rang), 17
Commentaires
Grange-étable à toit brisé, garnaud, bois et tôle

Fonction grange-étable **Typologie** à toit brisé
No photos 9769, 9770 **Évaluation sommaire** bonne

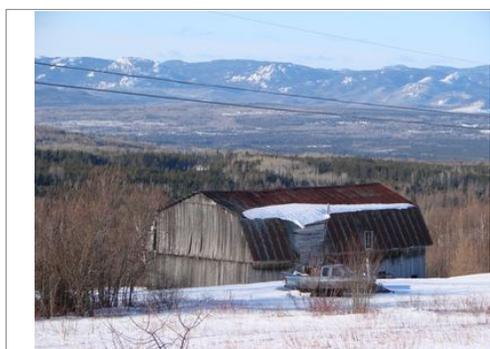
Municipalité (secteur) GPS
La Malbaie (Sainte-Agnès) + 47 39 1139 - 70 23 4799
Adresse
Sainte-Philomène (rang), 30
Commentaires
Grange-étable, toit brisé, planches de bois verticales, typologie courante

Fonction grange-étable **Typologie** à toit brisé
No photos 7582, 9771, 9772, 9779, 9780 **Évaluation sommaire** bonne

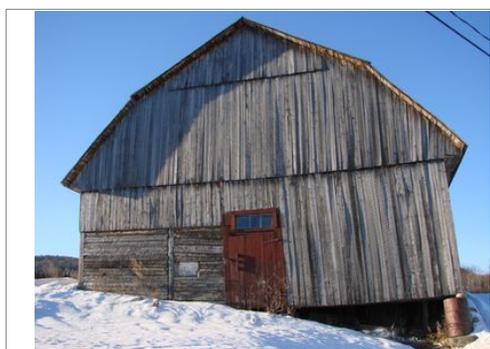
Municipalité (secteur) GPS
Notre-Dame-des-Monts + -
Adresse
2e Rang, ?
Commentaires
Grange-étable toit brisé, en pièce sur pièce avec fondations de maçonnerie, planches de bois verticales

Fonction grange-étable **Typologie** à toit brisé
No photos 4667 à 4669 **Évaluation sommaire** bonne

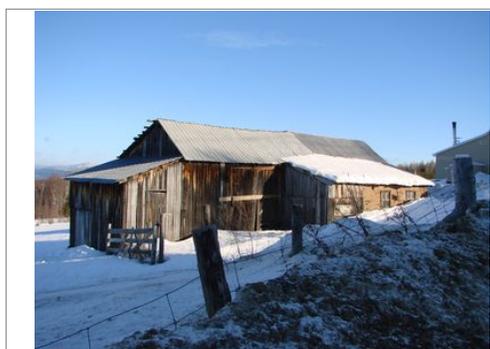
Municipalité (secteur) GPS
Notre-Dame-des-Monts + 47 39 5520 - 70 22 2280
Adresse
2e Rang, ?
Commentaires
Grange-étable, toit à deux versants avec appentis, planches de bois verticales et papier-brique

Fonction grange-étable **Typologie** à toit à deux versants
No photos 7575, 9742 à 9744 **Évaluation sommaire** bonne

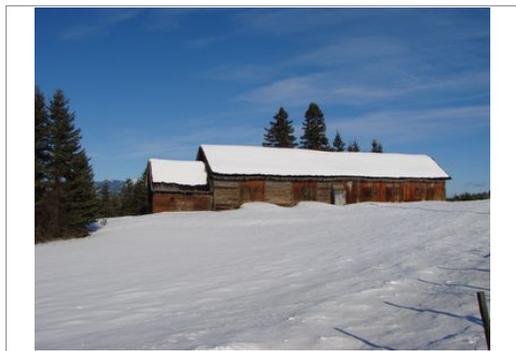
Municipalité (secteur) GPS
Notre-Dame-des-Monts + 47 36 5100 - 70 29 1019
Adresse
2e Rang, ?
Commentaires
Grange-étable, toit deux versants, section en pièce sur pièce, planches de bois verticales, toiture en chaume (très rare). valeur paysagère

Fonction	grange-étable	Typologie	à toit à deux versants
No photos	4856 à 4895, 7596, 9840 à 9850	Évaluation sommaire	exceptionnelle

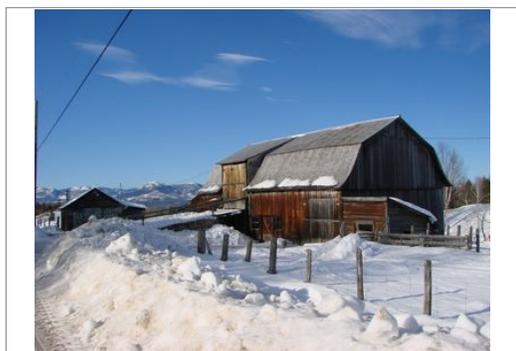
Municipalité (secteur) GPS
Notre-Dame-des-Monts + 47 39 5459 - 70 23 1800
Adresse
2e Rang, ?
Commentaires
Grange-étable à toit brisé, base recourbée, brisis en bardeau de cèdre, planches de bois verticales, garnaud
Apparaît dans l'ouvrage *Charlevoix : architecture rurale traditionnelle*

Fonction	grange-étable	Typologie	à toit brisé
No photos	4908 à 4912, 7600	Évaluation sommaire	supérieure

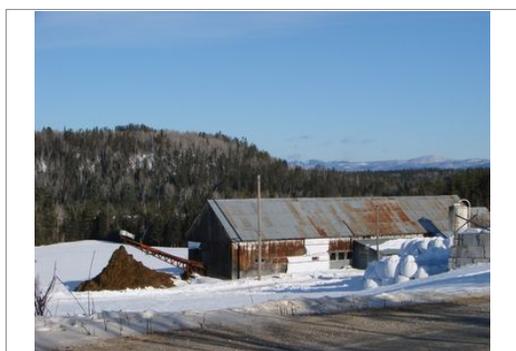
Municipalité (secteur) GPS
Notre-Dame-des-Monts + 47 36 1560 - 70 29 5880
Adresse
2e Rang, ? (section cul-de-sac)
Commentaires
Grange-étable, toit 2 versants, planches de bois verticales, en fonction

Fonction	grange-étable	Typologie	à toit à deux versants
No photos	4897, 4898, 7597	Évaluation sommaire	moyenne

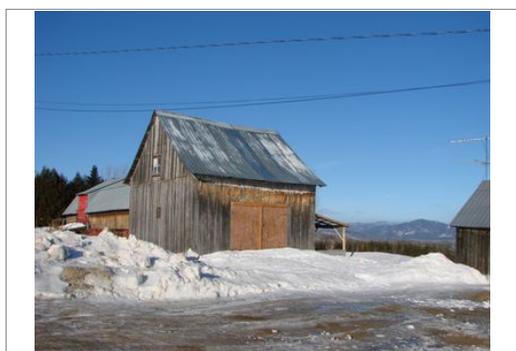
Municipalité (secteur) GPS
Notre-Dame-des-Monts + 47 39 5580 - 70 21 4499
Adresse
2e Rang, 012
Commentaires
3 bâtiments : Grange-étable à toit brisé, hangar à toit à deux versants à base recourbée, remise

Fonction	hangar	Typologie	à toit à deux versants
No photos	4683, 4684, 7573	Évaluation sommaire	bonne

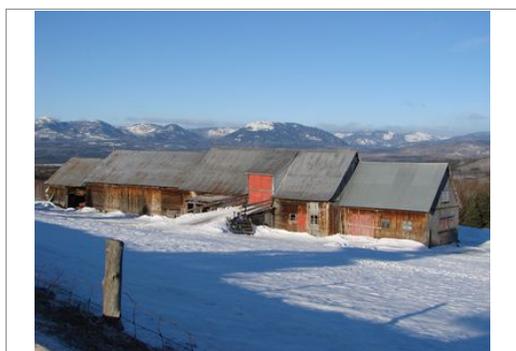
Municipalité (secteur) GPS
Notre-Dame-des-Monts + 47 39 5520 - 70 22 0900
Adresse
2e Rang, 018-021
Commentaires
Grange-étable en 4 parties dont certaines en pièce sur pièce, toiture à base recourbée, garnaud, 1867 environ, paysages magnifiques avec montagnes en arrière
Voir aussi photos: 9720 à 9722 et 9726 à 9731

Fonction	grange-étable	Typologie	à toit à deux versants
No photos	7574, 9707 à 9710, 9716, 9717	Évaluation sommaire	exceptionnelle

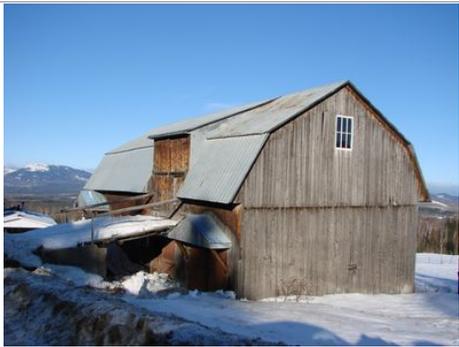
Grange-étable, toit brisé, planche de bois verticales, garnaud en béton, environ 1900.

Fonction	grange-étable	Typologie	à toit brisé
No photos	7577, 9745, 9746, 9748, 9749	Évaluation sommaire	bonne

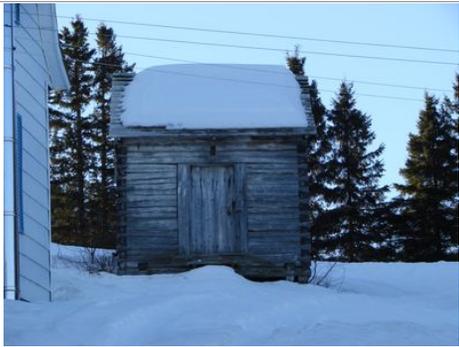
Laiterie en pièce sur pièce (rare)
Apparaît dans l'ouvrage *Charlevoix : architecture rurale traditionnelle*

Fonction	laiterie	Typologie	à toit à deux versants
No photos	9750, 9752, 9753	Évaluation sommaire	supérieure

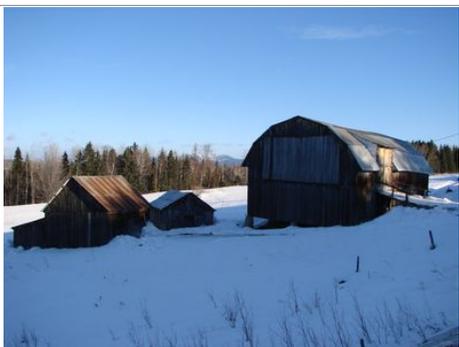
Ensemble de 6 bâtiments, grange-étable à toit brisé en 3 pans avec garnaud, hangars et remises à toit à deux versants

Fonction	grange-étable	Typologie	à toit brisé
No photos	7579, 9754 à 9759, 9757	Évaluation sommaire	bonne

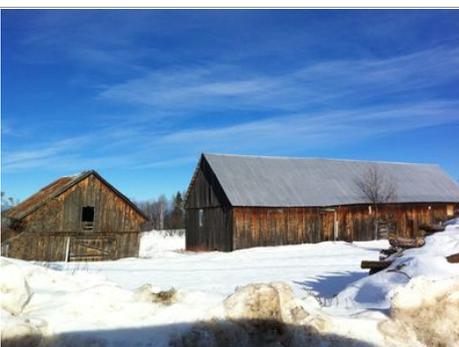
Grange-étable et hangar, toit 2 versants, planches de bois verticales

Fonction	grange-étable	Typologie	à toit à deux versants
No photos	4899 à 4902, 7598	Évaluation sommaire	bonne

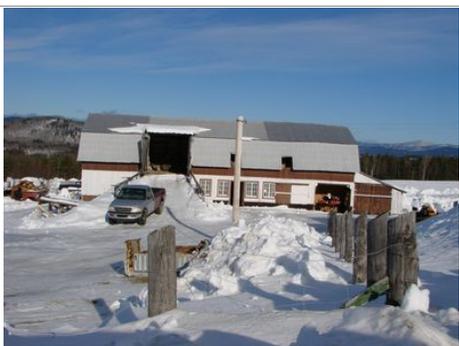
Grange-étable, toit brisé, planches de bois verticales, garnaud

Fonction	grange-étable	Typologie	à toit brisé
No photos	4903 à 4907, 7599	Évaluation sommaire	bonne

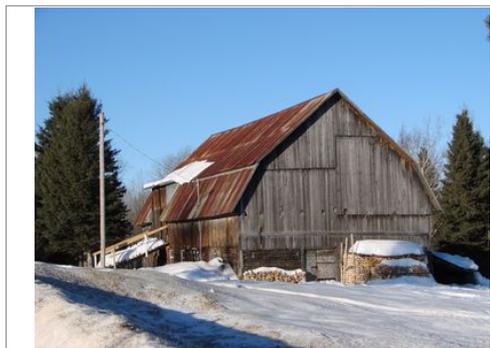
Municipalité (secteur) Notre-Dame-des-Monts GPS + 47 39 5040 - 70 19 3359
Adresse 2e Rang, 108
Commentaires Grange-étable à toit brisé, pièce sur pièce, garnaud, toit très pentu (signe d'ancienneté?),
Fonction grange-étable Typologie à toit brisé
No photos 4664 à 4666, 7571 Évaluation sommaire supérieure

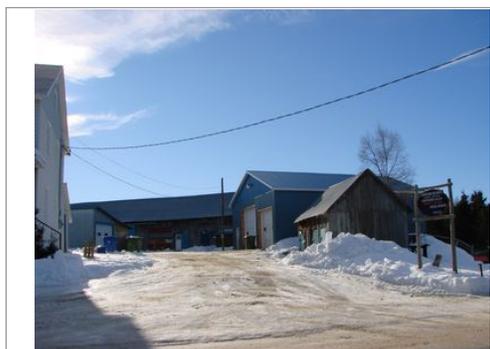
Municipalité (secteur) Notre-Dame-des-Monts GPS + 47 39 5099 - 70 23 4379
Adresse 2e Rang, 132
Commentaires Grange-étable et remise, toit à 2 versants, planches de bois verticales. Savonnerie des Monts
Fonction grange-étable Typologie à toit à deux versants
No photos 4913 à 4917, 7603 Évaluation sommaire moyenne

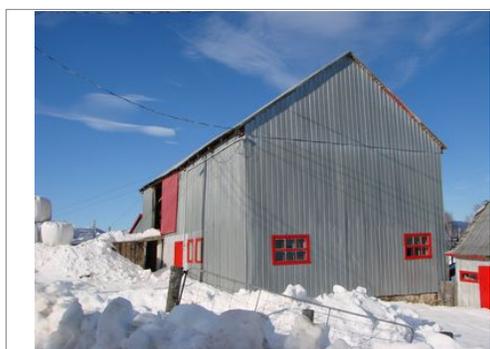
Municipalité (secteur) Notre-Dame-des-Monts GPS + 47 39 4740 - 70 24 1080
Adresse 2e Rang, 141
Commentaires Grange-étable à toit 2 versants, 2 étages, tôle
Fonction grange-étable Typologie à toit à deux versants
No photos 4919 à 4922, 7605 Évaluation sommaire moyenne

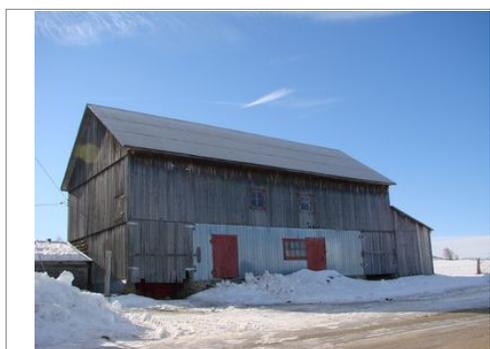
Municipalité (secteur) Notre-Dame-des-Monts GPS + 47 39 4500 - 70 24 2639
Adresse 2e Rang, 152
Commentaires Grange-étable à toit 2 versants, 2 étages, bois et tôle, fondations maçonnerie
Fonction grange-étable Typologie à toit à deux versants
No photos 4923, 4924, 4926, 4927, 7606 Évaluation sommaire bonne

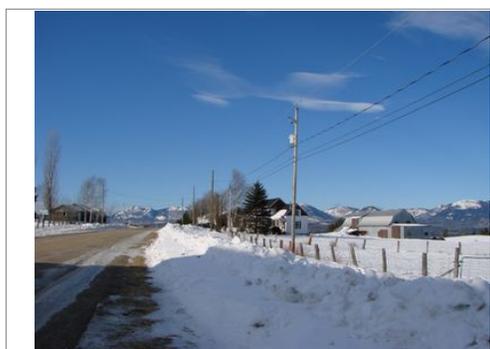
Municipalité (secteur) Notre-Dame-des-Monts GPS + -
Adresse 2e Rang, 158
Commentaires Grange-étable à toit brisé, base recourbée, tôle, garnaud
Fonction grange-étable Typologie à toit brisé
No photos 4925 Évaluation sommaire bonne

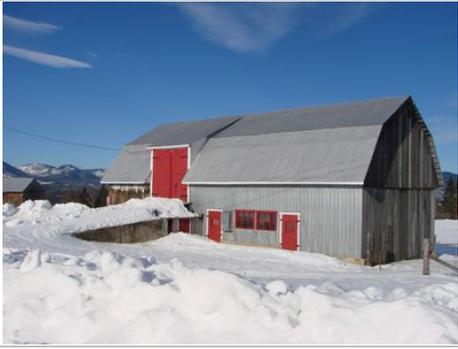
Municipalité (secteur) Notre-Dame-des-Monts
Adresse 2e Rang, 169
Commentaires Grange-étable toit brisé, bois et tôle, garnaud

Fonction grange-étable Typologie à toit brisé
No photos 4938 à 4941, 7608, 7609 Évaluation sommaire bonne

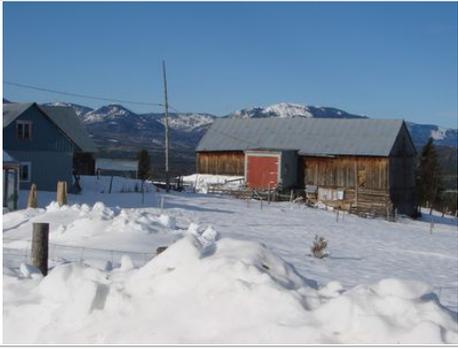
Municipalité (secteur) Notre-Dame-des-Monts
Adresse 2e Rang, 174
Commentaires Grange-étable, toit 2 versants, 2 étages, pièce sur pièce et planches de bois verticales, garnaud couvert (rare)

Fonction grange-étable Typologie à toit à deux versants
No photos 4942 à 4949, 7610 Évaluation sommaire bonne

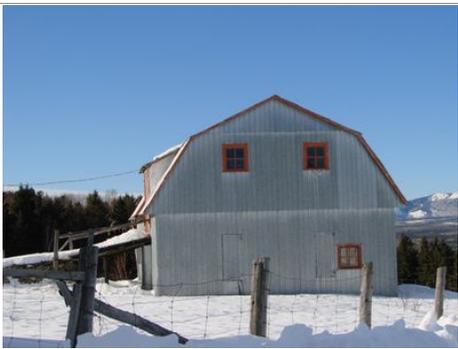
Municipalité (secteur) Notre-Dame-des-Monts
Adresse 2e Rang, 179
Commentaires Grange-étable, toit brisé, tôle, garnaud, typologie répandue

Fonction grange-étable Typologie à toit brisé
No photos 4952, 4953, 4955, 4957, 7611 Évaluation sommaire moyenne

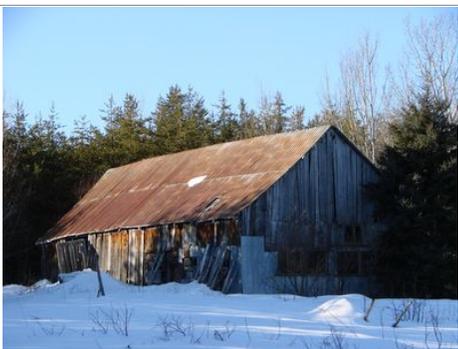
Municipalité (secteur) Notre-Dame-des-Monts
Adresse Saint-Antoine (rang), ?
Commentaires Grange-étable abandonnée, toit à 2 versants

Fonction grange-étable Typologie à toit à deux versants
No photos 4796 à 4798, 7588 Évaluation sommaire bonne

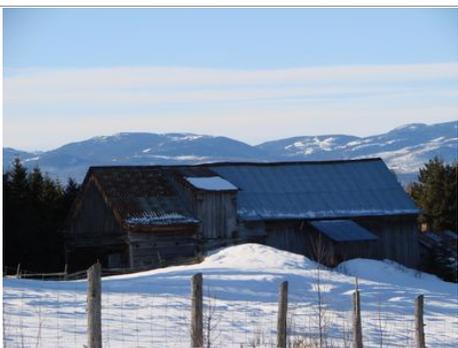
Municipalité (secteur) Notre-Dame-des-Monts
Adresse Saint-Antoine (rang), ?
Commentaires Grange-étable, toit à deux versants à base recourbée, garnaud, planches de bois horizontales et verticales

Fonction grange-étable Typologie à toit à deux versants
No photos 7595, 9826 à 9828 Évaluation sommaire bonne

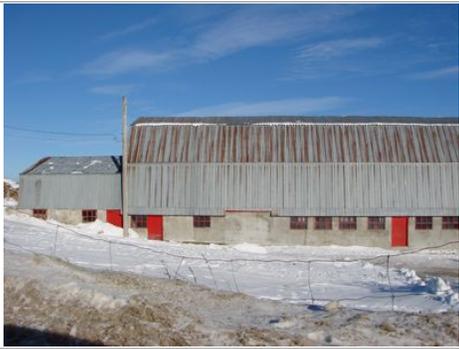
Municipalité (secteur)
Notre-Dame-des-Monts
Adresse
Saint-Antoine (rang), 33
Commentaires
Grange-étable en béton, toit brisé à 3 pans

Fonction grange-étable Typologie à toit brisé
No photos 4804, 4805, 7591 Évaluation sommaire moyenne

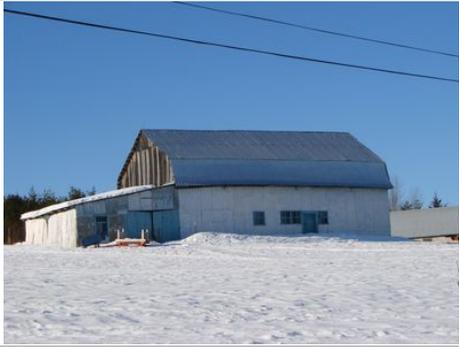
Municipalité (secteur)
Notre-Dame-des-Monts
Adresse
Saint-Antoine (rang), 36
Commentaires
Grange-étable, toit brisé, bois et tôle

Fonction grange-étable Typologie à toit brisé
No photos 4800, 7589 Évaluation sommaire moyenne

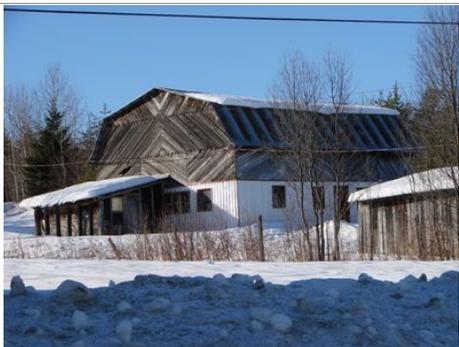
Municipalité (secteur)
Notre-Dame-des-Monts
Adresse
Saint-Antoine (rang), 40
Commentaires
Grange-étable toit brisé, tôle et planches de bois obliques

Fonction grange-étable Typologie à toit brisé
No photos 4801 à 4803, 7590 Évaluation sommaire bonne

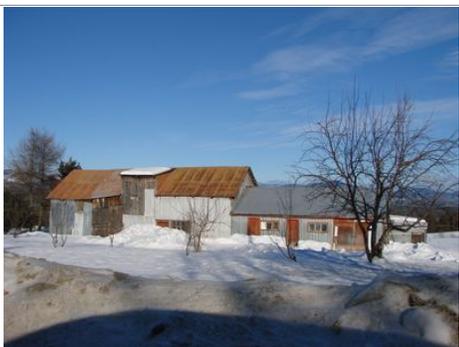
Municipalité (secteur)
Notre-Dame-des-Monts
Adresse
Saint-Antoine (rang), 66
Commentaires
Grange-étable toit 2 versants, bois et tôle, sert à une entreprise de déneigement

Fonction grange-étable Typologie à toit à deux versants
No photos 4812, 7593 Évaluation sommaire moyenne

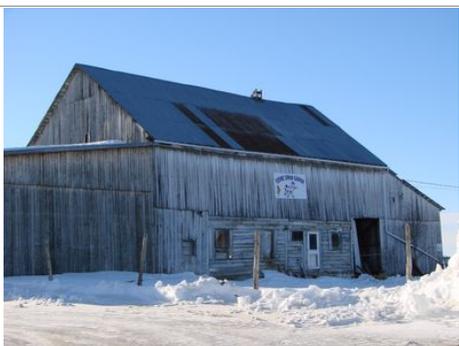
Municipalité (secteur)
Notre-Dame-des-Monts
Adresse
Saint-Antoine (rang), 84
Commentaires
Grange étable toit à 2 versants, bois pièce sur pièce et planches horizontales

Fonction grange-étable Typologie à toit à deux versants
No photos 4813 à 4815, 7594 Évaluation sommaire bonne

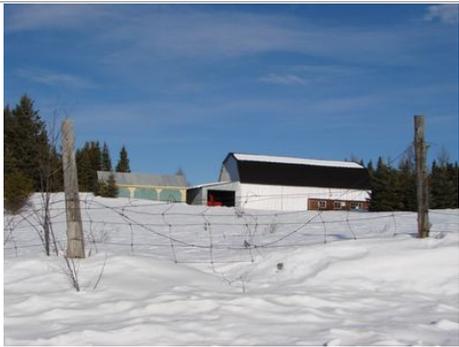
Municipalité (secteur) GPS
Notre-Dame-des-Monts + 47 41 2220 - 70 24 5639
Adresse
Sainte-Christine (rang), ?
Commentaires
Grange-étable, toit brisé, pièce sur pièce et tôle

Fonction grange-étable Typologie à toit brisé
No photos 6036, 6037, 7632 Évaluation sommaire bonne

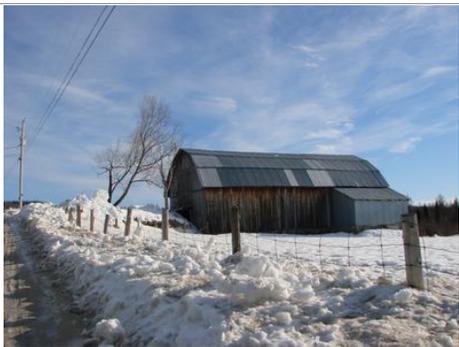
Municipalité (secteur) GPS
Notre-Dame-des-Monts + 47 41 2280 - 70 25 0780
Adresse
Sainte-Christine (rang), ?
Commentaires
Grange-étable, toit brisé, planches de bois verticales, perpendiculaire à la route

Fonction grange-étable Typologie à toit brisé
No photos 6066, 7631 Évaluation sommaire bonne

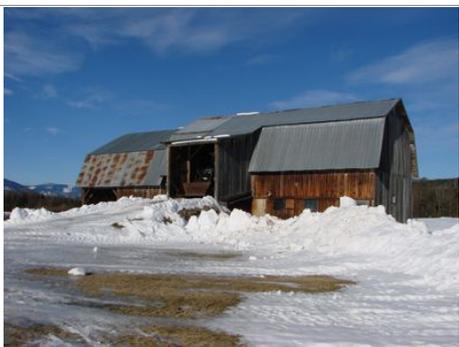
Municipalité (secteur) GPS
Notre-Dame-des-Monts + 47 40 2520 - 70 23 5700
Adresse
Sainte-Christine (rang), ? dernière maison du cul-de-sac
Commentaires
Grange-étable toit brisé, planches de bois verticales, garnaud couvert

Fonction grange-étable Typologie à toit brisé
No photos 6015 à 6020, 7627 Évaluation sommaire bonne

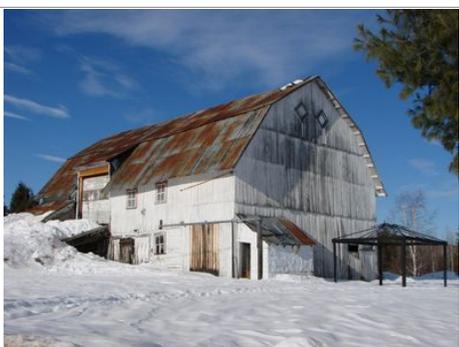
Municipalité (secteur) GPS
Notre-Dame-des-Monts + 47 40 2699 - 70 22 4260
Adresse
Sainte-Christine (rang), 37
Commentaires
Grange-étable toit brisé, 2 étages, garnaud, pièce sur pièce et planches de bois verticales chaulées avec ouvertures losanges

Fonction grange-étable Typologie à toit brisé
No photos 4974 à 4976, 7613 Évaluation sommaire supérieure

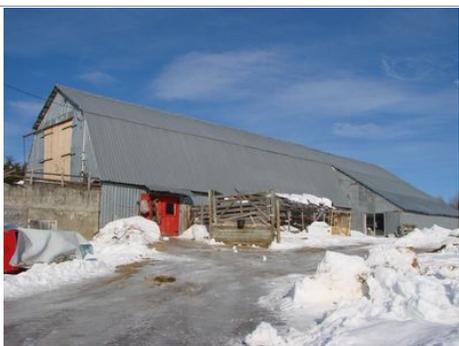
Municipalité (secteur) GPS
Notre-Dame-des-Monts + 47 41 4319 - 70 26 1019
Adresse
Sainte-Christine (rang), 43
Commentaires
Grange-étable, toit brisé, entièrement en tôle

Fonction grange-étable Typologie à toit brisé
No photos 6053 à 6056, 7628 Évaluation sommaire moyenne

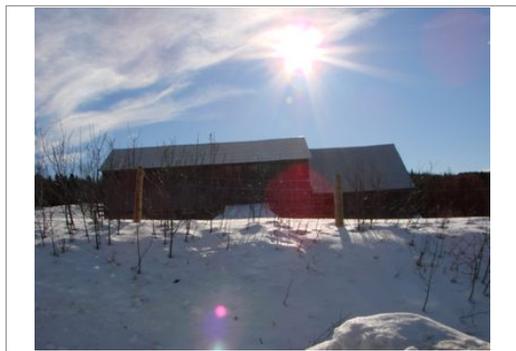
Municipalité (secteur) **GPS**
Notre-Dame-des-Monts + 47 40 2520 - 70 22 5459
Adresse
Sainte-Christine (rang), 54
Commentaires
Grange-étable, toit 2 versants. 2 étages, planches de bois verticales

Fonction grange-étable Typologie à toit à deux versants
No photos 4980, 7614 Évaluation sommaire moyenne

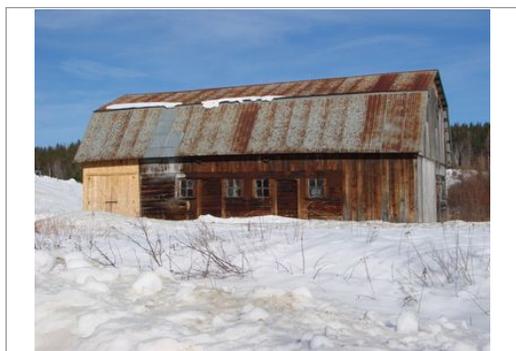
Municipalité (secteur) **GPS**
Notre-Dame-des-Monts + 47 41 3360 - 70 25 4979
Adresse
Sainte-Christine (rang), 55
Commentaires
Grange-étable toit brisé, pièce sur pièce et planches de bois verticales

Fonction grange-étable Typologie à toit brisé
No photos 6022 à 6025, 7635 Évaluation sommaire bonne

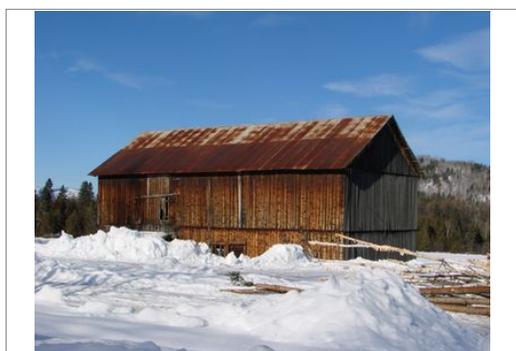
Municipalité (secteur) **GPS**
Notre-Dame-des-Monts + 47 40 2280 - 70 23 0720
Adresse
Sainte-Christine (rang), 65
Commentaires
Grange-étable, toit 2 versants. 2 étages, planches de bois verticales, garnaud

Fonction grange-étable Typologie à toit à deux versants
No photos 4985 à 4987, 4990, 7617, 7619 Évaluation sommaire bonne

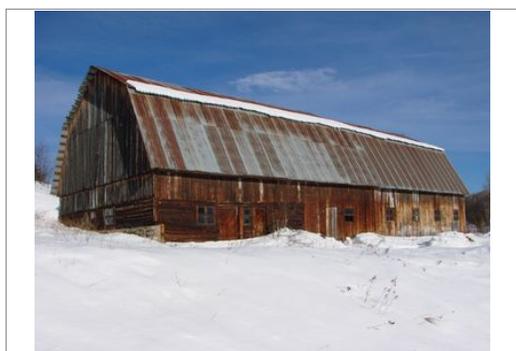
Municipalité (secteur) **GPS**
Notre-Dame-des-Monts + 47 41 2159 - 70 24 4620
Adresse
Sainte-Christine (rang), 69
Commentaires
Grange-étable, toit brisé, pièce sur pièce et planches de bois verticales, très longue

Fonction grange-étable Typologie à toit brisé
No photos 6027 à 6032, 6035, 7633 Évaluation sommaire bonne

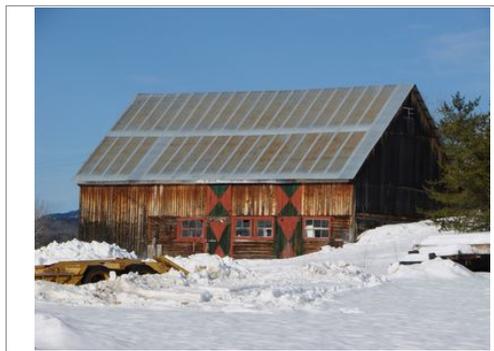
Municipalité (secteur) Notre-Dame-des-Monts **GPS** + 47 41 3540 - 70 25 5339
Adresse Sainte-Christine (rang), 69 ?
Commentaires Grange-étable, toit 2 versants, pièce sur pièce, planches de bois verticales, avec portes et losanges vert et rouge

Fonction grange-étable **Typologie** à toit à deux versants
No photos 6044 à 6046, 6051, 6052, 7629, 7630 **Évaluation sommaire** supérieure

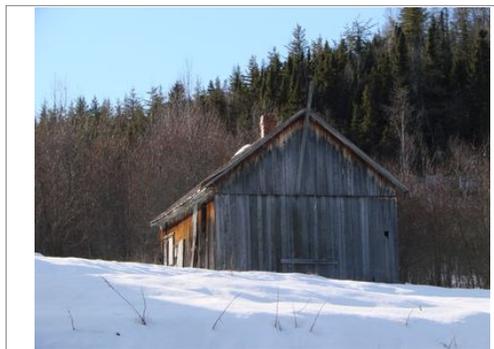
Municipalité (secteur) Notre-Dame-des-Monts **GPS** + 47 40 1980 - 70 23 1739
Adresse Sainte-Christine (rang), 72 et 92 (entre)
Commentaires Hangar toit 2 versants, planches de bois verticales, cheminée en brique

Fonction hangar **Typologie** à toit à deux versants
No photos 4998, 7620 **Évaluation sommaire** bonne

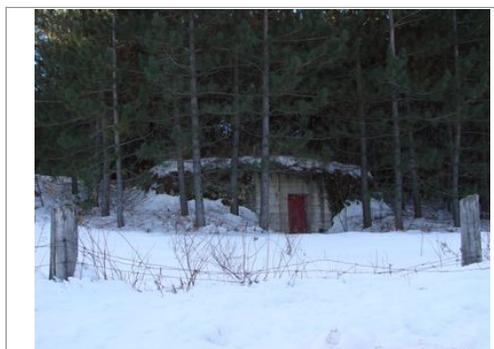
Municipalité (secteur) Notre-Dame-des-Monts **GPS** + 47 40 2159 - 70 23 3480
Adresse Sainte-Christine (rang), 72 et 92 (entre)
Commentaires Caveau à légumes, pierre et béton

Fonction caveau **Typologie** autre
No photos 6002, 7622, 7623 **Évaluation sommaire** bonne

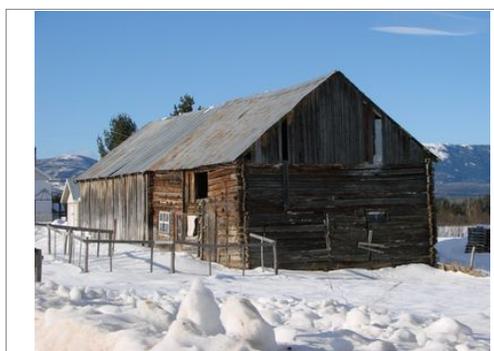
Municipalité (secteur) Notre-Dame-des-Monts **GPS** + 47 40 2520 - 70 23 4799
Adresse Sainte-Christine (rang), 92
Commentaires Grange-étable en deux parties, toit 2 versants, pièce sur pièce avec queues d'aronde qui se croisent, malheureusement en mauvais état

Fonction grange-étable **Typologie** à toit à deux versants
No photos 6004 à 6014, 7624 à 7626 **Évaluation sommaire** supérieure

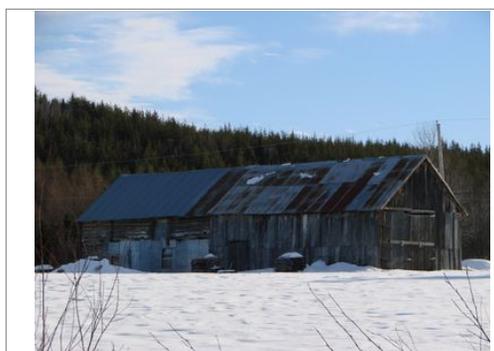
Municipalité (secteur) Notre-Dame-des-Monts **GPS** + 47 40 2820 - 70 23 5220
Adresse Sainte-Christine (rang), 92 (en face du)
Commentaires Grange-étable toit 2 versants, en 2 parties, pièce sur pièce qui se croisent et planches de bois verticales

Fonction grange-étable **Typologie** à toit à deux versants
No photos 6077, 6078, 7636 **Évaluation sommaire** bonne

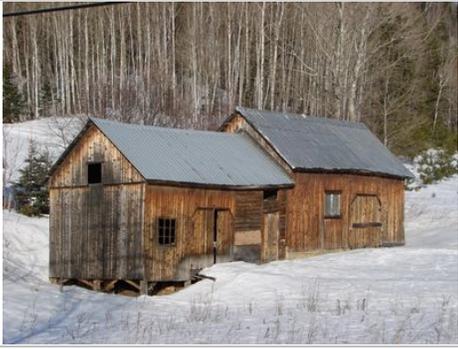
Commentaires
Petite grange-étable en deux parties, toit 2 versants, planches de bois verticales.

Fonction grange-étable Typologie à toit à deux versants
No photos 6192 à 6196, 7664 Évaluation sommaire bonne

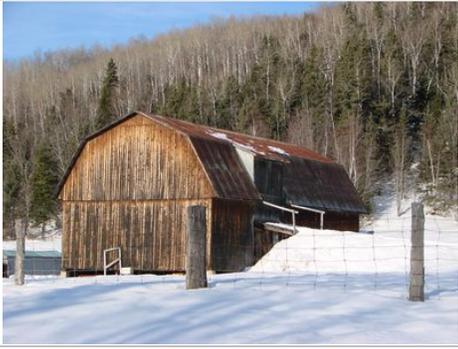
Commentaires
Grange-étable toit brisé, planches de bois verticales, fondations en pierre, garnaud

Fonction grange-étable Typologie à toit brisé
No photos 6197 à 6203, 7665 Évaluation sommaire bonne

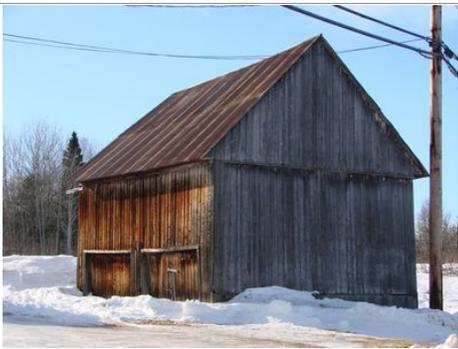
Commentaires
Hangar toit 2 versants, planches de bois verticales

Fonction hangar Typologie à toit brisé
No photos 6120, 6121, 7648 Évaluation sommaire bonne

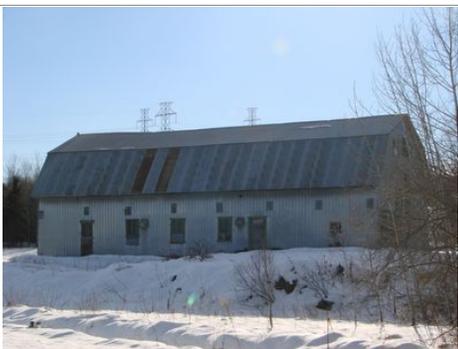
Commentaires
Grange-étable toit brisé, entièrement en tôle

Fonction grange-étable Typologie à toit brisé
No photos 6116 à 6119, 7647 Évaluation sommaire moyenne

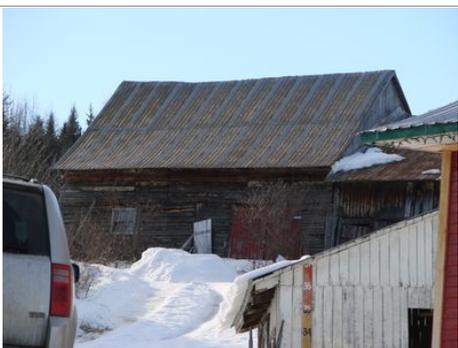
Commentaires
Ensemble de 3 ou 4 bâtiments dont hangar à toit 2 versants, pièce sur pièce

Fonction hangar Typologie à toit à deux versants
No photos 6132 à 6137, 7650 à 7652 Évaluation sommaire bonne

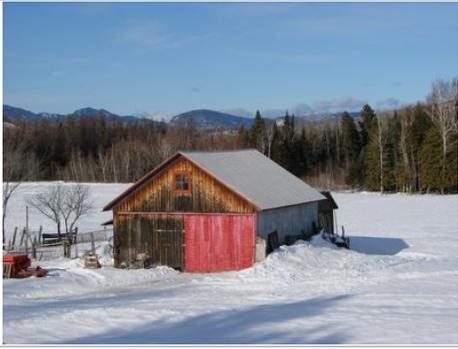
Commentaires
Hangar, toit à 2 versants faible pente, planches de bois verticales

Fonction hangar
Typologie à toit à deux versants
No photos 6109, 7645
Évaluation sommaire moyenne

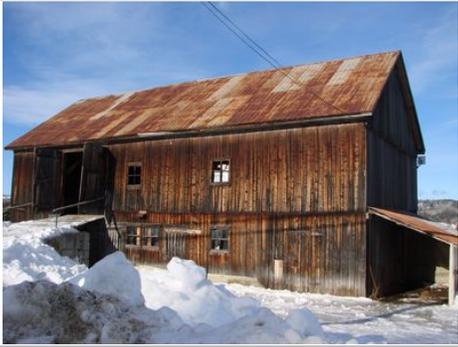
Commentaires
Grange-étable toit 2 versants, 2 étages, planches de bois verticales et tôle, garnaud, située en face du lac Nairne, datant environ de 1930 (selon le propriétaire).

Fonction grange-étable
Typologie à toit à deux versants
No photos 6106 à 6108, 6110 à 6114, 7644
Évaluation sommaire supérieure

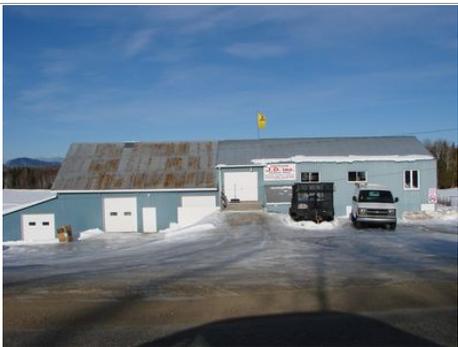
Commentaires
Grange-étable revêtue de tôle, agrandissement récent, J.D. Construction inc.

Fonction grange-étable
Typologie à toit à deux versants
No photos 6105, 7243
Évaluation sommaire faible

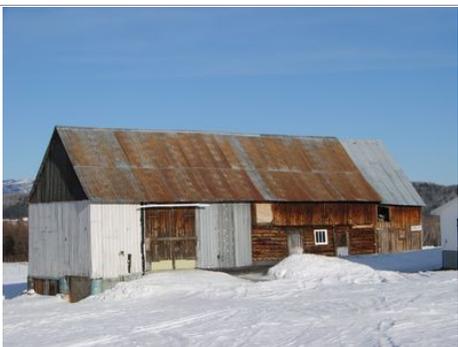
Commentaires
Grange-étable deux versants, pièce sur pièce, planches verticales et tôle

Fonction grange-étable
Typologie à toit à deux versants
No photos 6100, 6102, 7642
Évaluation sommaire bonne

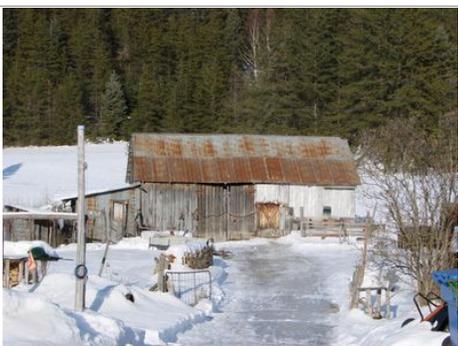
Commentaires
Grange-étable, toit 2 versants, planches de bois verticales et tôle

Fonction grange-étable
Typologie à toit à deux versants
No photos 6166, 6167, 7659
Évaluation sommaire moyenne

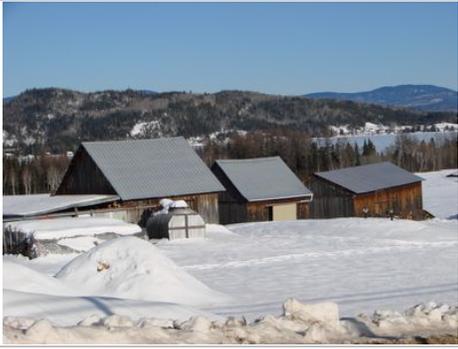
Commentaires
2 hangars à toit 2 versants dont 1 à base recourbée, planches de bois verticales

Fonction hangar
Typologie à toit à deux versants
No photos 6093 à 6096, 7639
Évaluation sommaire bonne

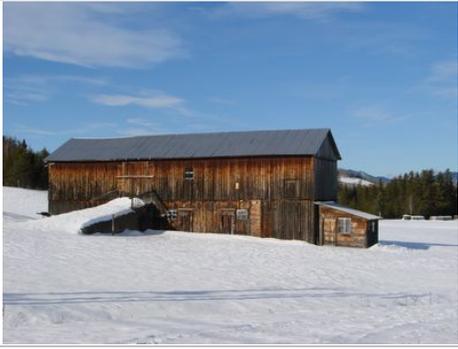
Commentaires
Grange-étable, toit 2 versants, 2 étages, planches de bois verticales, garnaud

Fonction grange-étable
Typologie à toit à deux versants
No photos 6098 , 6099, 6101, 6103, 7641
Évaluation sommaire bonne

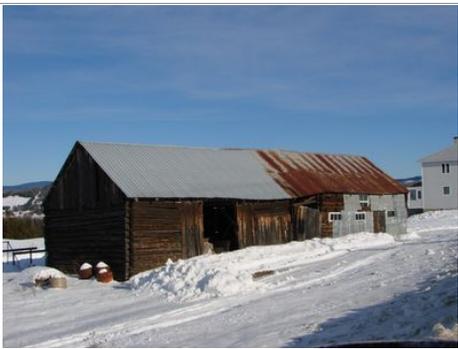
Commentaires
Grange-étable, toit 2 versants, pièce sur pièce avec queues d'aronde croisé, mauvais état, + 2 autres bâtiments secondaires (remise et hangar)

Fonction grange-étable
Typologie à toit à deux versants
No photos 6083 à 6092, 7637, 7638
Évaluation sommaire supérieure

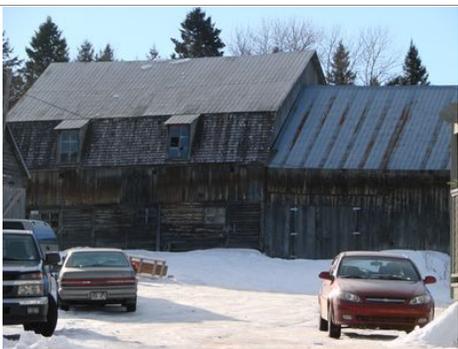
Commentaires
Ensemble de bâtiments dont grange étable à toit brisé, pièce sur pièce, brisis avec bardeau de cèdre. L'un des bâtiments secondaires apparaît dans l'ouvrage *Charlevoix : architecture rurale traditionnelle*

Fonction grange-étable
Typologie à toit brisé
No photos 6122 à 6124, 7649
Évaluation sommaire supérieure

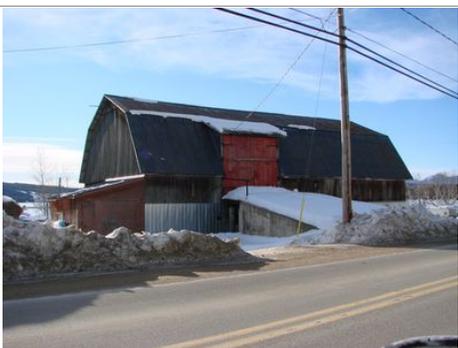
Commentaires
Grange-étable toit brisé, planches de bois verticales et tôle, garnaud

Fonction grange-étable
Typologie à toit brisé
No photos 6156 à 6159, 7656
Évaluation sommaire bonne

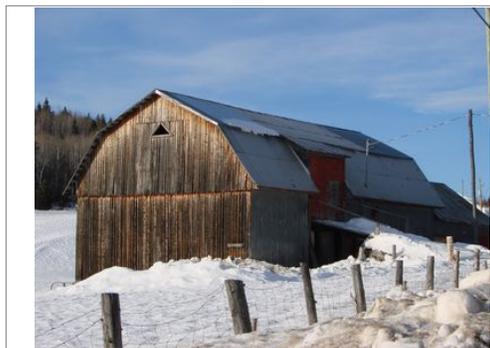
Municipalité (secteur) **GPS**
Saint-Aimé-des-Lacs + 47 41 5460 - 70 21 0840
Adresse
Principale (rue), 239
Commentaires
Grange-étable toit brisé, planches de bois verticales, garnaud

Fonction grange-étable Typologie à toit brisé
No photos 6160, 6163, 7657, 7658 Évaluation sommaire bonne

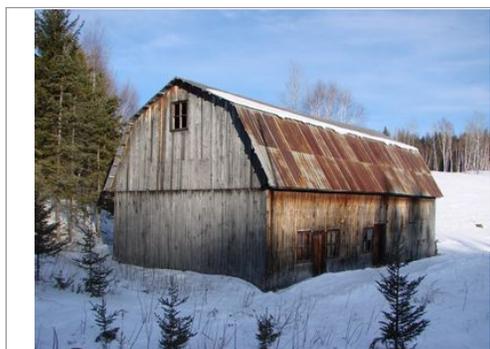
Municipalité (secteur) **GPS**
Saint-Aimé-des-Lacs + 47 41 5939 - 70 21 1439
Adresse
Principale (rue), 245
Commentaires
Grange-étable toit brisé, planches de bois verticales

Fonction grange-étable Typologie à toit brisé
No photos 6168, 6171, 7661 Évaluation sommaire bonne

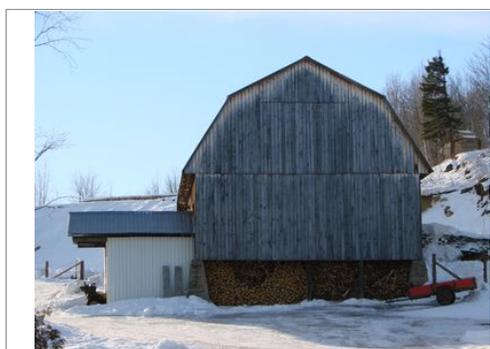
Municipalité (secteur) **GPS**
Saint-Aimé-des-Lacs + 47 42 3179 - 70 22 0479
Adresse
Principale (rue), 255
Commentaires
Grange étable toit brisé, planches de bois verticales, perpendiculaire au chemin, croix de chemin sur la propriété
Les planches verticales ne seraient pas celles d'origine.

Fonction grange-étable Typologie à toit brisé
No photos 6172 à 6175, 7662 Évaluation sommaire bonne

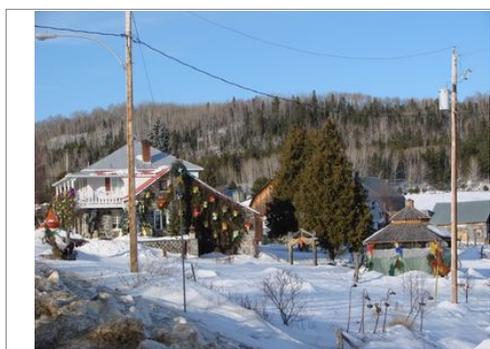
Municipalité (secteur) **GPS**
Saint-Aimé-des-Lacs + 47 42 4440 - 70 22 1559
Adresse
Principale (rue), 256
Commentaires
Ensemble formé d'une grange-étable à toit brisé, d'un hangar, d'un four à pain

Fonction grange-étable Typologie à toit brisé
No photos 6176 à 6181, 7663 Évaluation sommaire bonne

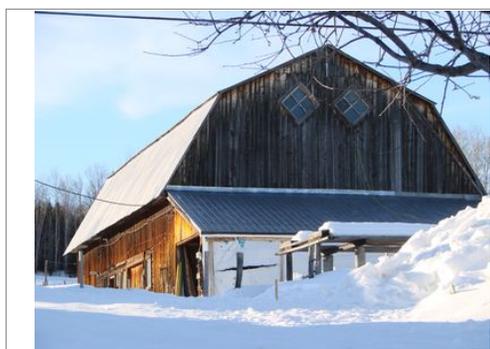
Municipalité (secteur) **GPS**
Saint-Aimé-des-Lacs + 47 41 2760 - 70 22 5459
Adresse
Saint-Thomas (rang), 05
Commentaires
Ensemble de 3 bâtiments dont une grange-étable toit brisé, planches de bois verticales, avec fenêtres en losanges

Fonction grange-étable Typologie à toit brisé
No photos 6225 à 6232, 7670 Évaluation sommaire bonne

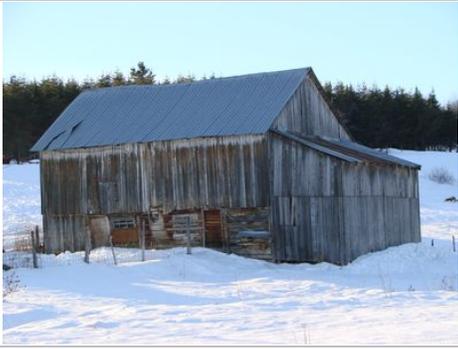
Grange-étable toit 2 versants, 2 étages, pièce sur pièce, planches de bois verticales, apprentis

Évaluation sommaire bonne

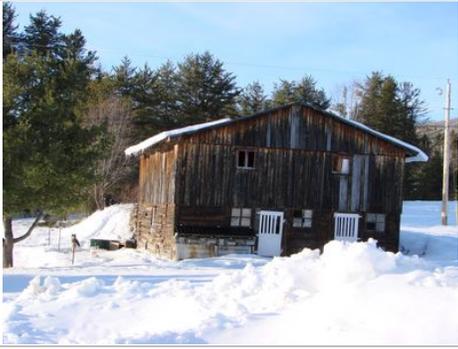
Hangar avec toiture à 2 versants à faible pente, pièce sur pièce et planches de bois verticales, Gîte Pousse-Pioche

Évaluation sommaire bonne

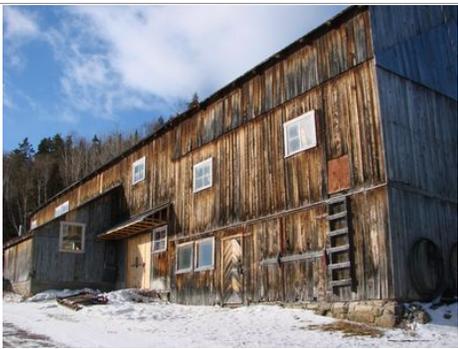
Grange-étable convertie en moulin, toit 2 versants, planches de bois verticales, très intéressant pour son authenticité, intérêt paysager

Évaluation sommaire supérieure
