Pré-inventaire des bâtiments agricoles de la MRC de Charlevoix-Est

Rapport final

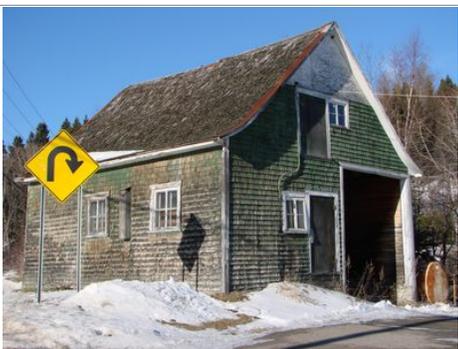
Dans le village de Saint-Irénée; 3 bâtiments verts situés près de la rivière, très visibles, dont un hangar à toit 2 versants à base recourbée, murs en bardeaux de bois, intérêt paysager

Évaluation sommaire bonne

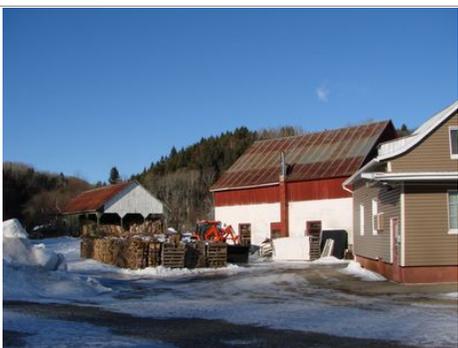
Ensemble dans le village de Saint-Irénée ; Raymond Bhérier

Évaluation sommaire bonne

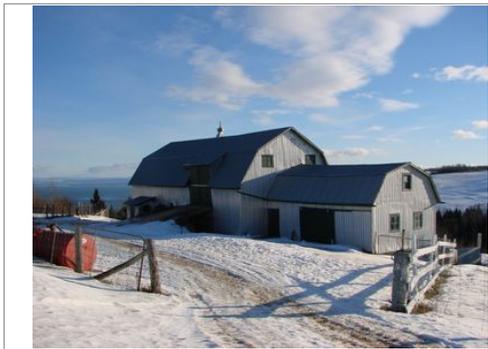
Municipalité (secteur) GPS
Saint-Irénée + 47 36 0419 - 70 12 0480
Adresse
Gros-Ruisseau (rue du), 1035
Commentaires
Grange-étable toit brisé, tôle, garnaud, évent, très grande valeur de paysage

Fonction grange-étable Typologie à toit brisé
No photos 7478, 9984, 9985 Évaluation sommaire supérieure

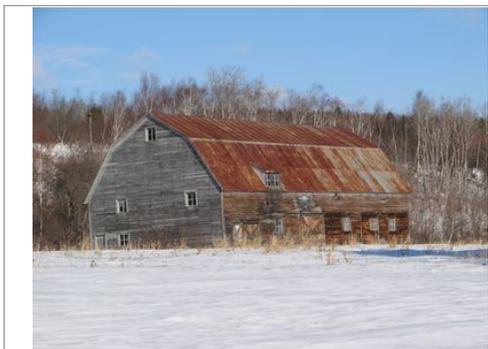
Municipalité (secteur) GPS
Saint-Irénée + 47 34 2820 - 70 12 4679
Adresse
Principale (rue), 036 ?
Commentaires
Grange-étable, toit brisé, planches de bois horizontales, avec toiture de tôle rouillée.
Font aussi partie de ce bel ensemble un hangar au toit à deux versants et une remise revêtue de bardeau de cèdre.

Fonction grange-étable Typologie à toit brisé
No photos 9873 à 9876, 9880 à 9890 Évaluation sommaire supérieure

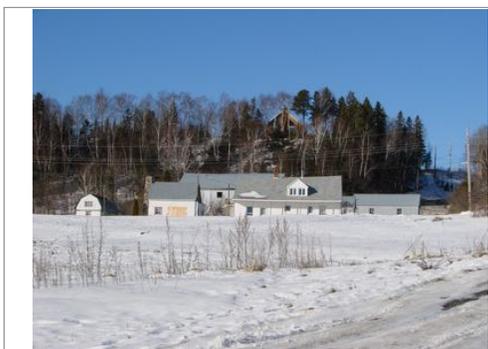
Municipalité (secteur) GPS
Saint-Irénée + 47 34 3060 - 70 12 4020
Adresse
Principale (rue), 038 ?
Commentaires
Ensemble de bâtiments secondaires en tôle (grange-étable, hangars). Le plus intéressant est le fournil avec cheminée en pierre et murs en bardeaux de cèdre?

Fonction fournil Typologie à toit à deux versants
No photos 7457, 9857, 9877 à 9879 Évaluation sommaire supérieure

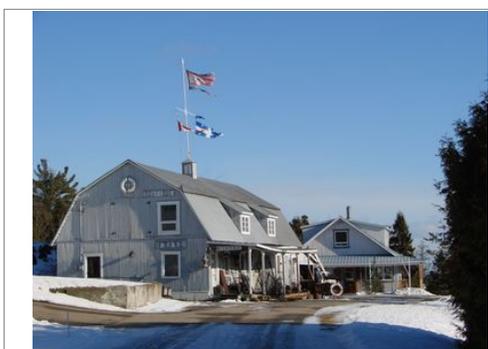
Municipalité (secteur) GPS
Saint-Irénée + 47 34 2039 - 70 12 3299
Adresse
Principale (rue), 103
Commentaires
Grange-étable, toit brisé, planches de bois verticales, lanterneau, convertie en boutique : L'idée forgé, intérêt paysager

Fonction grange-étable Typologie à toit brisé
No photos 7452, 9851, 9852, 9853 Évaluation sommaire bonne

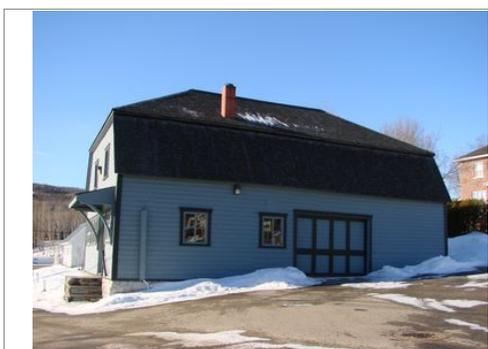
Municipalité (secteur) GPS
Saint-Irénée + 47 34 2159 - 70 12 3540
Adresse
Principale (rue), 103 (en face du)
Commentaires
Au nord du village, bâtiment avec toitures aux pans coupés (rare), architecture soignée (planches à gorge, chambranles, planches cornières), toiture en bardeau de cèdre?. Valeur de paysage. Fonction agricole?

Fonction Typologie à toit à croupes
No photos 7453, 7456, 9855 Évaluation sommaire supérieure

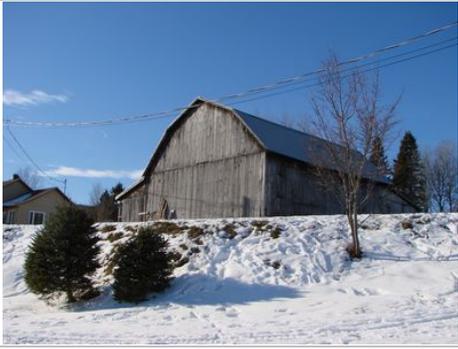
Municipalité (secteur) Saint-Irénée
GPS + 47 34 3000 - 70 12 4800
Adresse Rivière (rue de la), 301
Commentaires hangar, toit brisé, planches de bois verticales

Fonction	hangar	Typologie	à toit brisé
No photos	9865 à 9869	Évaluation sommaire	bonne

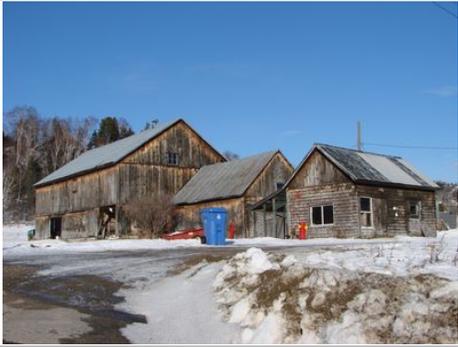
Municipalité (secteur) Saint-Irénée
GPS + 47 34 2820 - 70 12 4679
Adresse Rivière (rue de la), 302
Commentaires Ensemble de plusieurs bâtiments dont une grange-étable, toit 2 versants, planches de bois verticales + hangars

Fonction	grange-étable	Typologie	à toit à deux versants
No photos	9856, 9858 à 9864	Évaluation sommaire	bonne

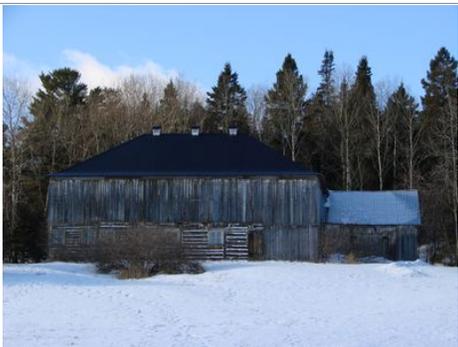
Municipalité (secteur) Saint-Irénée
GPS + 47 32 3180 - 70 12 2040
Adresse Ruisseau-Jureux (chemin du), 1400
Commentaires 2 granges-étables dont une avec toiture à croupes (rare), pièce sur pièce et 3 lanterneaux (exceptionnelle) et l'autre à toit brisé avec murs en bardeau de cèdre (intéressante).

Fonction	grange-étable	Typologie	à toit à croupes
No photos	7437, 9803 à 9815	Évaluation sommaire	exceptionnelle

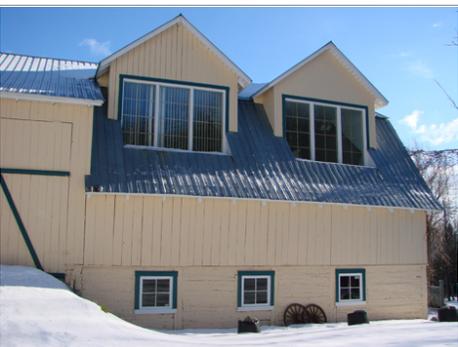
Municipalité (secteur) Saint-Irénée
GPS + 47 32 2520 - 70 12 1380
Adresse Ruisseau-Jureux (chemin du), 1475
Commentaires Grange-étable, toit brisé, planches de bois verticales, convertie en résidence (ajout de deux grandes lucarnes disproportionnées)

Fonction	grange-étable	Typologie	à toit brisé
No photos	7440, 7441, 9817 à 9825	Évaluation sommaire	moyenne

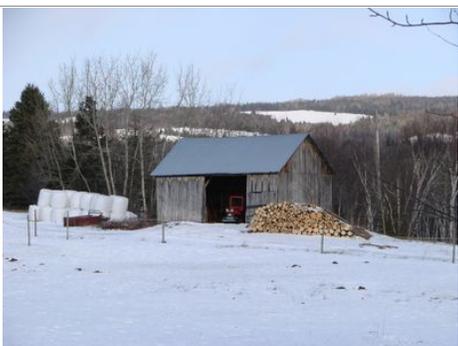
Municipalité (secteur) Saint-Irénée
GPS + 47 55 6459 - 70 21 9803
Adresse Saint-Antoine (rang), ?
Commentaires Hangar, toit 2 versants, planches de bois verticales

Fonction	hangar	Typologie	à toit à deux versants
No photos	9594 à 9600	Évaluation sommaire	moyenne

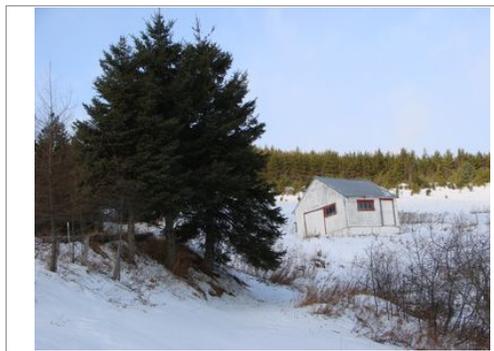
Municipalité (secteur) **GPS**
Saint-Irénée + 47 55 6833 - 70 21 8167
Adresse
Saint-Antoine (rang), ?
Commentaires
Petit bâtiment (laiterie?), bardeau de cèdre, valeur paysagère

Fonction **laiterie** **Typologie** à toit à deux versants
No photos 7396, 9608, 9609 **Évaluation sommaire** bonne

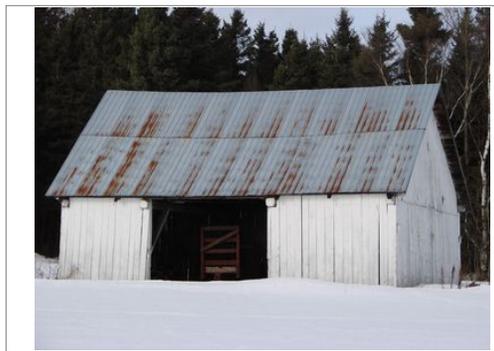
Municipalité (secteur) **GPS**
Saint-Irénée + 47 32 4980 - 70 13 3420
Adresse
Saint-Antoine (rang), ?
Commentaires
Hangar dans un champ, semble ancien

Fonction **hangar** **Typologie** à toit à deux versants
No photos 7406, 9654, 9656 **Évaluation sommaire** bonne

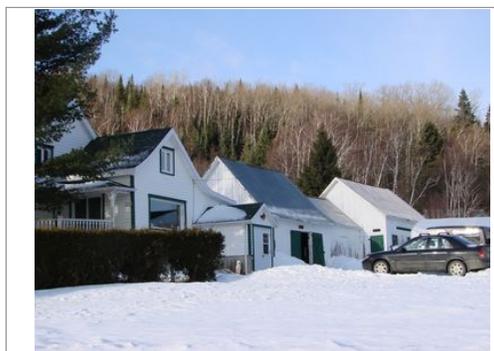
Municipalité (secteur) **GPS**
Saint-Irénée + 47 55 7154 - 70 21 8322
Adresse
Saint-Antoine (rang), 220
Commentaires
Hangar en trois parties, toit 2 versants, planches de bois verticales

Fonction **hangar** **Typologie** à toit à deux versants
No photos 9601, 9602, 9604 **Évaluation sommaire** moyenne

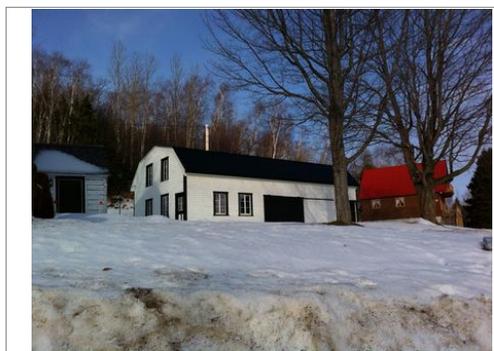
Municipalité (secteur) **GPS**
Saint-Irénée + 47 33 3360 - 70 12 5459
Adresse
Saint-Antoine (rang), 270
Commentaires
Hangar toit brisé, planches e bois horizontales, très bien entretenu

Fonction **hangar** **Typologie** à toit brisé
No photos 7393, 9605, 9606 **Évaluation sommaire** bonne

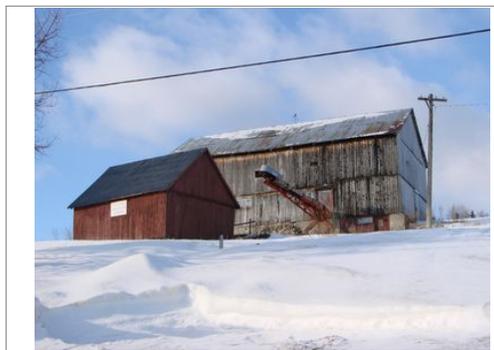
Municipalité (secteur) **GPS**
Saint-Irénée + 47 55 5667 - 70 22 1000
Adresse
Saint-Antoine (rang), 380
Commentaires
Grange-étable à deux étages, très élancée, planches de bois verticales, accompagnée d'une hangar peint en rouge, participe aux paysages panoramiques

Fonction **grange-étable** **Typologie** à toit à deux versants
No photos 7398, 9610 à 9618 **Évaluation sommaire** supérieure

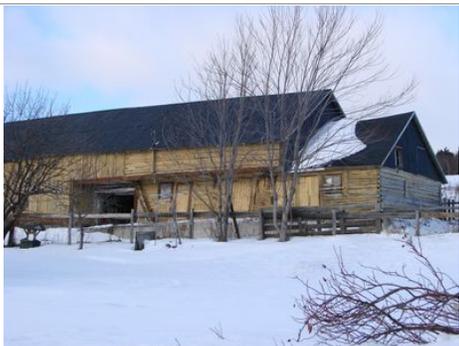
Grange-étable avec encorbellement (rare), pièce sur pièce, valeur paysagère, semble bien préservé

Évaluation sommaire exceptionnelle

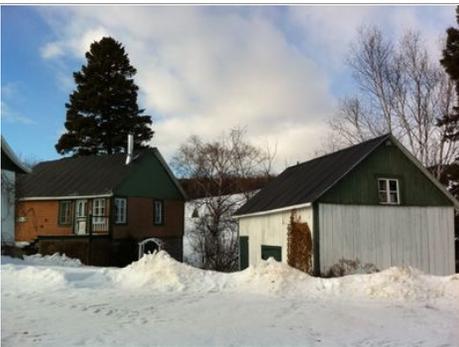
Hangar, toit 2 versants, planches de bois verticales, bien entretenu
Valeur paysage

Évaluation sommaire bonne

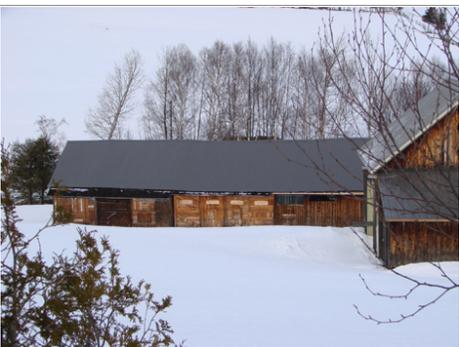
Grange-étable, toit à deux versants, planches de bois verticales et horizontales (mode de construction particulier en pièce sur pièce et à coulisses) + autres bâtiments secondaires

Évaluation sommaire supérieure

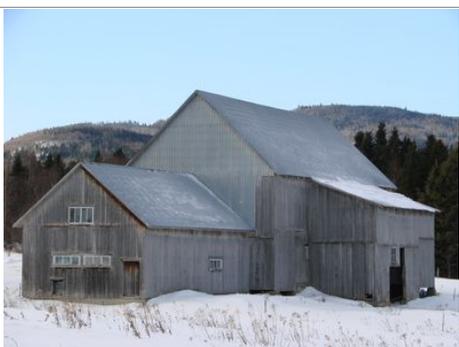
Grange-étable, toit 2 versants, bois et tôle, fait partie d'un bel ensemble

Évaluation sommaire bonne

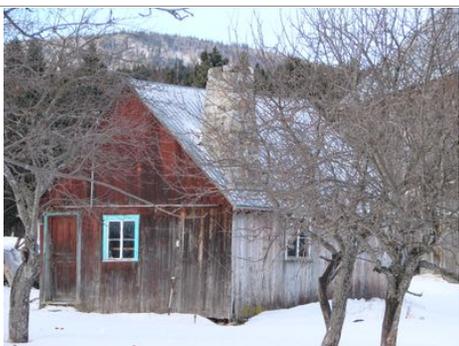
Fournil avec cheminée en pierre faisant partie d'un bel ensemble, planches de bois verticales peintes en rouge.

Évaluation sommaire supérieure

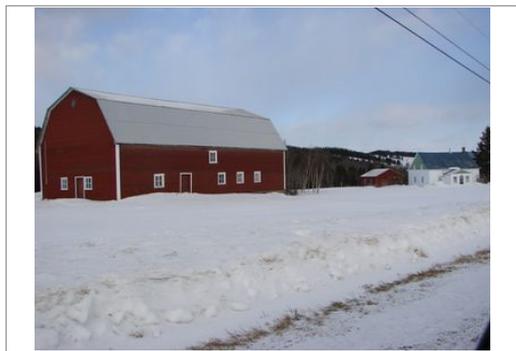
Grange-étable en papier brique, toit brisé

bonne

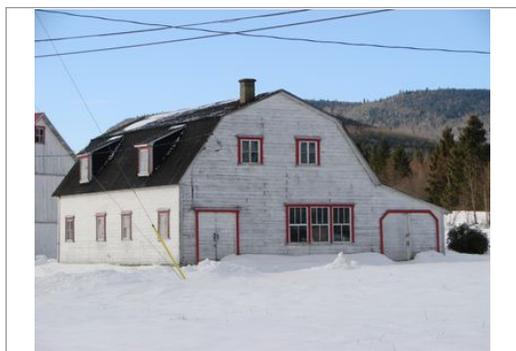
Hangar à toit brisé (rare) qui a peut-être une autre fonction? (cheminée?), planches de bois horizontales, lucarnes, appentis, planches cornières et chambranles

supérieure

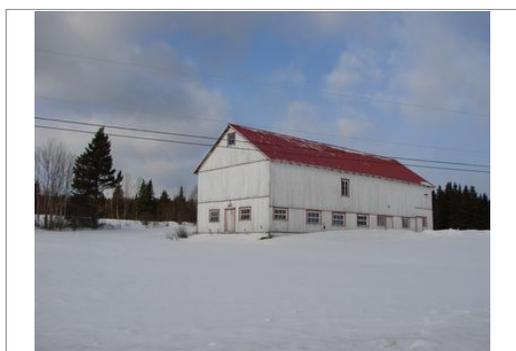
Grange-étable, 2 étages, toit 2 versants, planches de bois verticales, chevrons apparents, bien entretenus.

supérieure

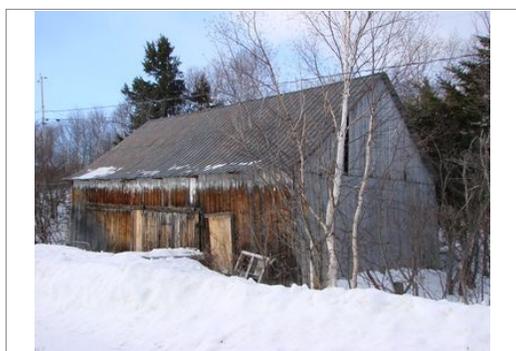
Hangar, 2 versants, planches de bois verticales sur le bord de la route

bonne

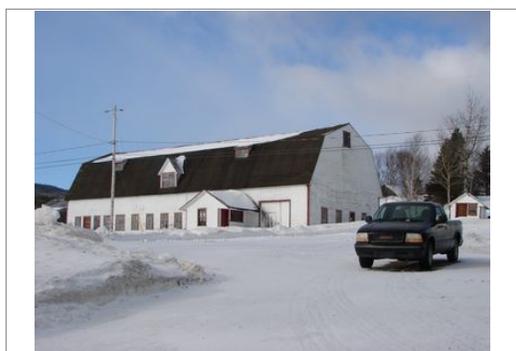
Grange-étable, toit brisé, planches de bois horizontales + autres bâtiments

bonne

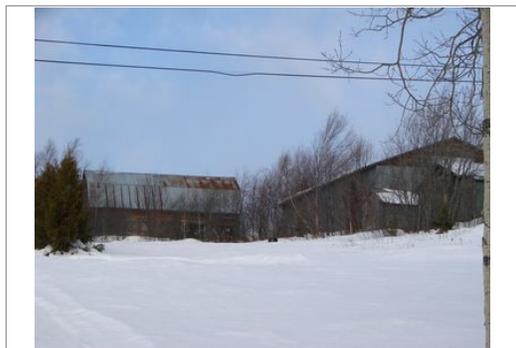
Municipalité (secteur) Saint-Irénée **GPS** + 47 32 3120 - 70 13 4800
Adresse Saint-Antoine (rang), 608
Commentaires 2 granges-étables loin de la route, bois et tôle

Fonction grange-étable **Typologie** à toit brisé
No photos 7410, 9675 à 9678 **Évaluation sommaire** moyenne

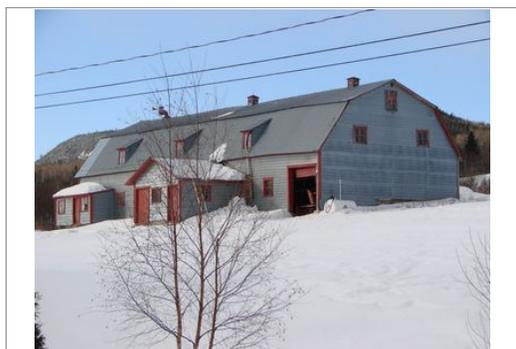
Municipalité (secteur) Saint-Irénée **GPS** + 47 53 3167 - 70 23 7167
Adresse Saint-Antoine (rang), 610
Commentaires Grange-étable, toit brisé, tôle avec chambranles rouges + hangar, toit brisé, blanc

Fonction grange-étable **Typologie** à toit brisé
No photos 9679 à 9684 **Évaluation sommaire** bonne

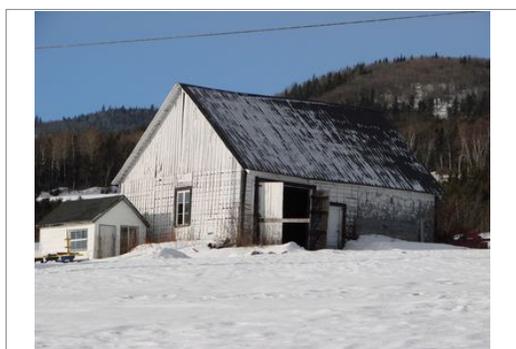
Municipalité (secteur) Saint-Irénée **GPS** + 47 53 3167 - 70 23 7167
Adresse Saint-Antoine (rang), 610
Commentaires Hangar, toit 2 versants, pièce sur pièce et planches de bois verticales

Fonction hangar **Typologie** à toit à deux versants
No photos 9685 à 9688 **Évaluation sommaire** bonne

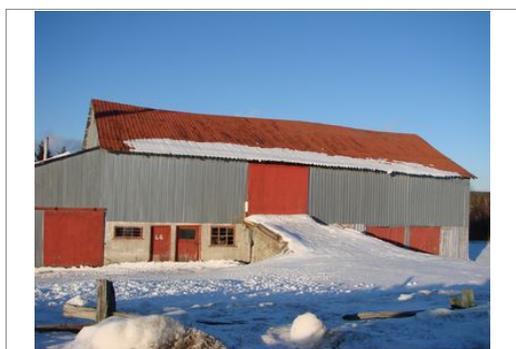
Municipalité (secteur) Saint-Irénée **GPS** + 47 34 2272 - 70 17 4953
Adresse Saint-Nicolas (rang), 466
Commentaires Grange-étable, toit 2 versants, tôle + autres bâtiments, valeur de paysage

Fonction grange-étable **Typologie** à toit à deux versants
No photos 7512, 8085 à 8092 **Évaluation sommaire** moyenne

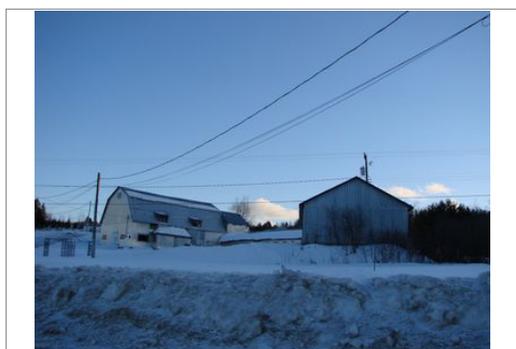
Municipalité (secteur) Saint-Irénée **GPS** + 47 57 1343 - 70 30 0848
Adresse Saint-Nicolas (rang), 472
Commentaires Grange-étable à toit brisé, tôle + 1 petit garage

Fonction grange-étable **Typologie** à toit brisé
No photos 8093 à 8096 **Évaluation sommaire** faible

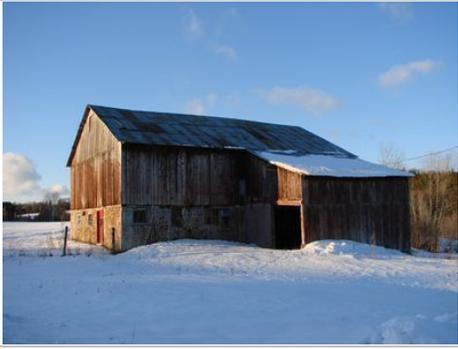
Grange-étable, 2 étages, toit à 2 versants, garnaud, bardeau de cèdre et planches de bois verticales + forge en tôle

Évaluation sommaire supérieure

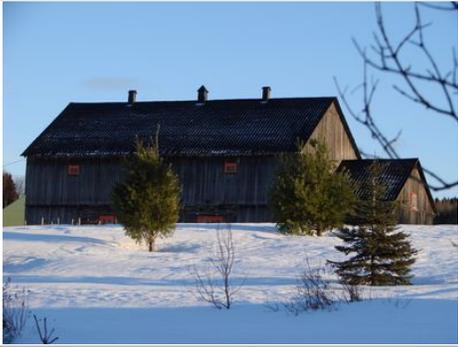
Grange-étable, 2 étages, toit 2 versants, planches de bois verticales, étable en pièce sur pièce, 3 événements

Évaluation sommaire supérieure

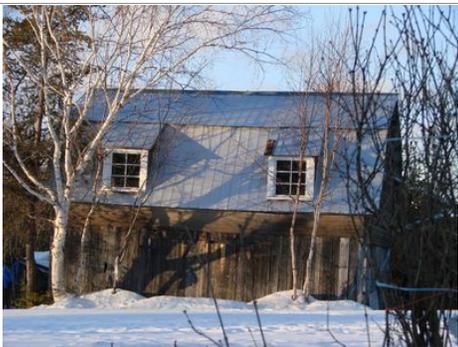
Poulailler, hangars en bois et tôle

Évaluation sommaire bonne

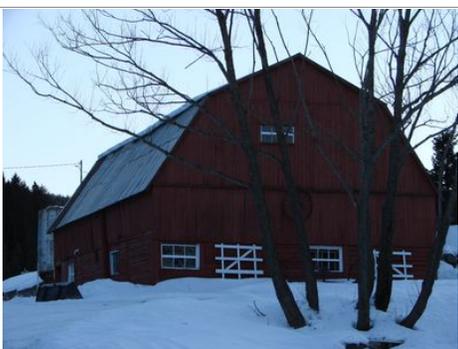
Grange-étable, toit brisé en très bon état, base en pièce sur pièce et partie haute en planches de bois verticales, peinte en rouge et bien entretenue

Évaluation sommaire supérieure

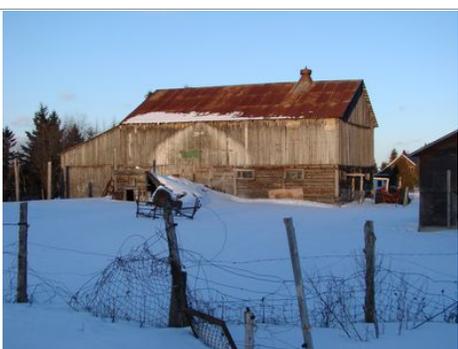
Grange-étable, 2 étages, toit 2 versants, étable en pièce sur pièce, chevrons apparents, mauvais état

Évaluation sommaire supérieure

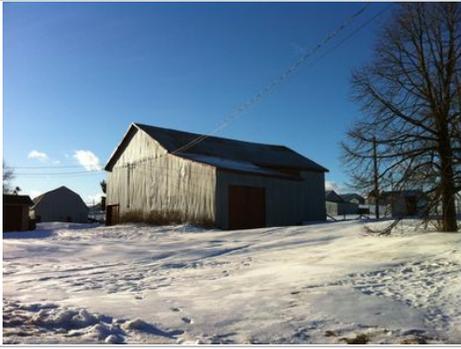
Ensemble de bâtiments agricoles dont un hangar en tôle, au sud du rang Saint-Pierre, très grosse exploitation agricole, valeur de paysage

Fonction hangar
No photos 7479
Typologie à toit à deux versants
Évaluation sommaire moyenne

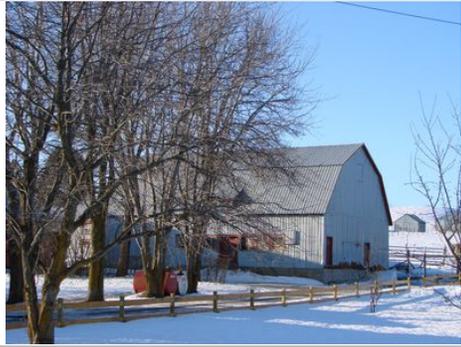
Ensemble de bâtiments agricoles en tôle dont une grange-étable toit brisé et grosse exploitation au sud, valeur de paysage

Fonction grange-étable
No photos 8001 à 8006, 9993 à 9999
Typologie à toit brisé
Évaluation sommaire moyenne

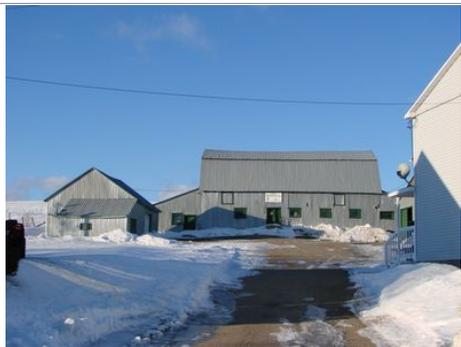
Ensemble de bâtiments agricoles en tôle dont une grange-étable toit brisé, grosse porcherie, valeur de paysage

Fonction grange-étable
No photos 7484, 8007 à 8011
Typologie à toit brisé
Évaluation sommaire moyenne

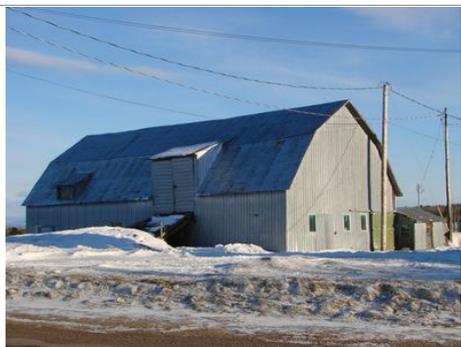
Grange-étable toit brisé, en tôle + grange récente au toit arrondi

Fonction grange-étable
No photos 7488, 8025 à 8029
Typologie à toit brisé
Évaluation sommaire moyenne

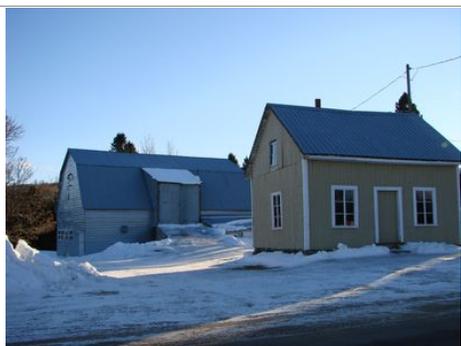
Grange-étable toit brisé, bois et tôle, propriété du moulin Bouchard; présence de la forge et de la maison d'origine

Fonction grange-étable
No photos 7490 à 7493, 8034
Typologie à toit brisé
Évaluation sommaire bonne

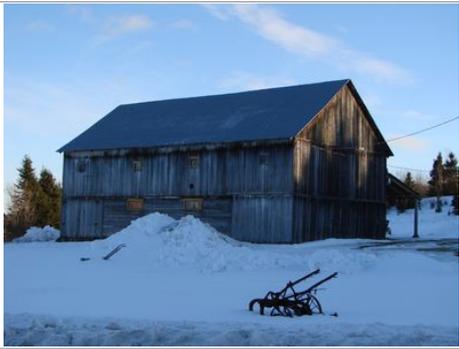
Grange-étable de deux étages, toit 2 versants, planches de bois horizontales et verticales + autres bâtiments en tôle

Évaluation sommaire bonne

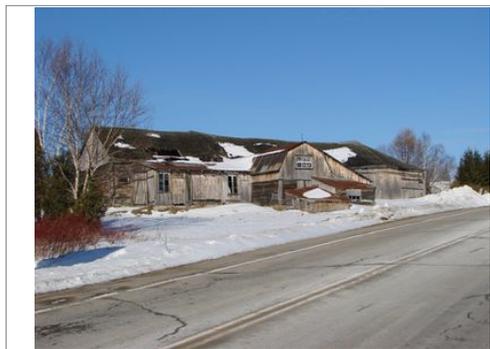
Grange-étable à toit à deux versants dont une extrémité est à croupe, pièce sur pièce assez particulier (les coins en queue d'aronde sont croisés), malheureusement en mauvais état

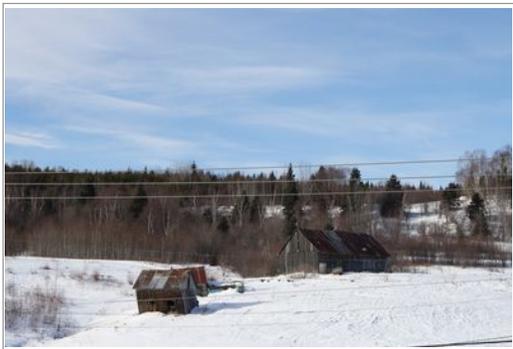
Municipalité (secteur) Saint-Siméon (Port-au-Persil) **GPS** + 47 46 493 - 69 56 930
Adresse 138 (route), ?
Commentaires Grange-étable, toit à deux versants, planches de bois verticales + 2 hangars dont 1 qui s'écroule, terrain très vallonné

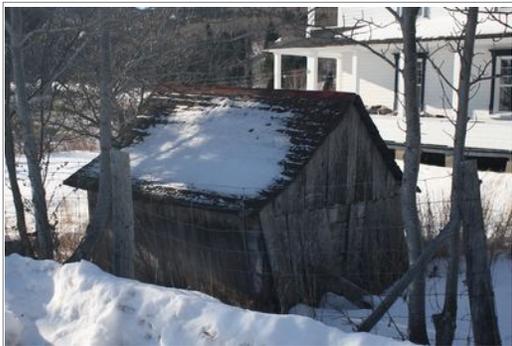
Municipalité (secteur) Saint-Siméon (Port-au-Persil) GPS + 47 48 484 - 69 53 901
Adresse McLaren (chemin), ?
Commentaires Petit hangar en bois, en mauvais état
Fonction hangar Typologie à toit à deux versants
No photos 0194 Évaluation sommaire moyenne

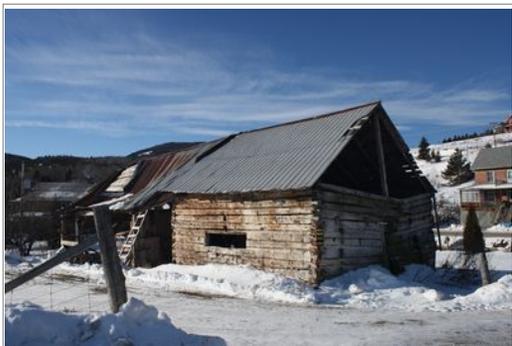
Municipalité (secteur) Saint-Siméon (Port-au-Persil) GPS + 47 48 484 - 69 53 901
Adresse McLaren (chemin), ?
Commentaires Grange-étable, toit à deux versants, pièce sur pièce
Très intéressante d'un point de vue constructif malgré qu'il soit trop tard (elle s'écroule)
Fonction grange-étable Typologie à toit à deux versants
No photos 0198 à 0205 Évaluation sommaire bonne

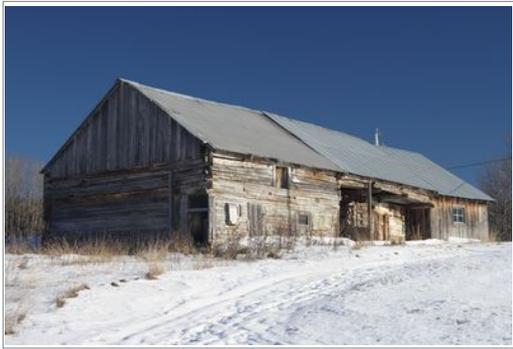
Municipalité (secteur) Saint-Siméon (Port-au-Persil) **GPS** + 47 48 440 - 69 53 873
Adresse McLaren (chemin), 143
Commentaires Grange-étable à toit à deux versants, en pièce sur pièce, partie en encorbellement, belle authenticité, très intéressante malgré son mauvais état

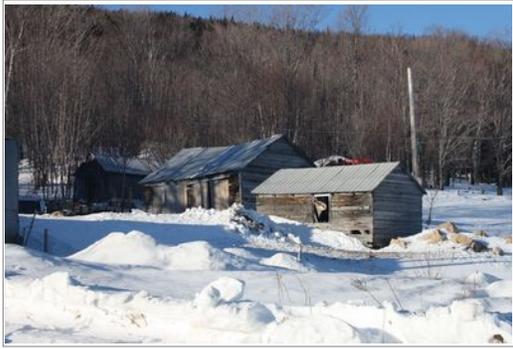
Municipalité (secteur)
Saint-Siméon (Port-au-Persil)
Adresse
Port-au-Persil (chemin de), ?
Commentaires
Hangars en mauvais état

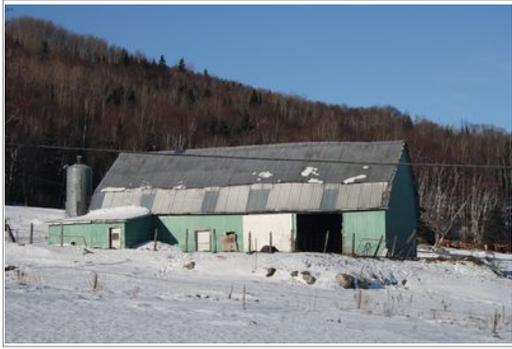
Municipalité (secteur) Saint-Siméon (Port-au-Persil) **GPS** + 47 48 025 - 69 54 571
Adresse Port-au-Persil (chemin de), 0860
Commentaires Grange-étable à toit brisé, entièrement en tôle, en mauvais état

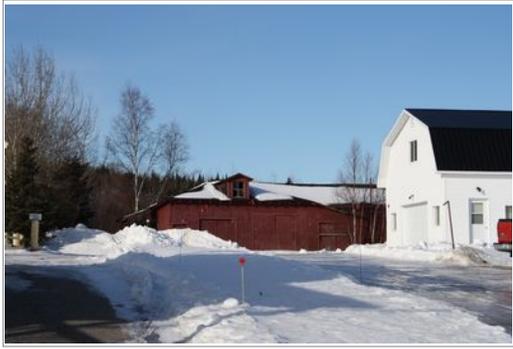
Municipalité (secteur) **GPS**
Saint-Siméon (village) + 47 50 688 - 69 52 648
Adresse
138 (route), 312
Commentaires
Hangar jaune
Ancien musée des Arts populaires

Fonction hangar Typologie à toit à deux versants
No photos 0249, 0251 Évaluation sommaire bonne
